# CSCvb66655: No se puede agregar una entrada de modo de transferencia de paquetes (PTM) para xDSL WAN en RV134W

## Summary

RV134W v1.0.0.21

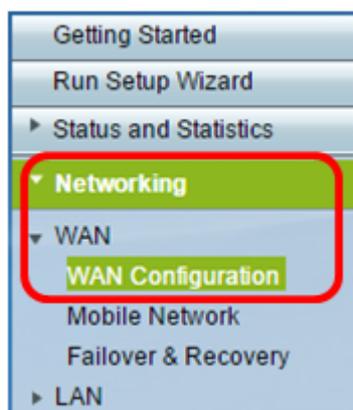
Paso 1. Inicie sesión en la utilidad basada en Web y elija **Networking > WAN > WAN Configuration**.
