CSCvb66655 : Impossible d'ajouter une entrée PTM (Packet Transfer Mode) pour le WAN xDSL sur RV134W

Résumé

RV134W v1.0.0.21

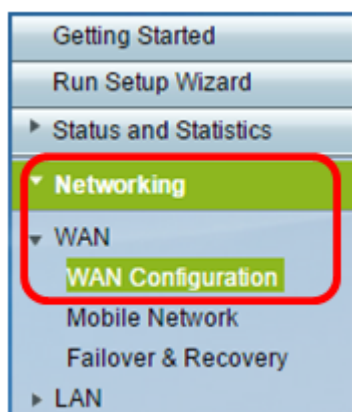
Étape 1. Connectez-vous à l'utilitaire Web et choisissez **Networking > WAN > WAN Configuration**.

Ce problème sera corrigé dans la prochaine version du micrologiciel du RV134W.
