CSCvb6655: Impossibile aggiungere la voce Packet Transfer Mode (PTM) per xDSL WAN su RV134W

Riepilogo

Quando si tenta di aggiungere una connessione DSL WAN al router RV134W, non esiste un'opzione per aggiungere Packet Transfer Mode (PTM).

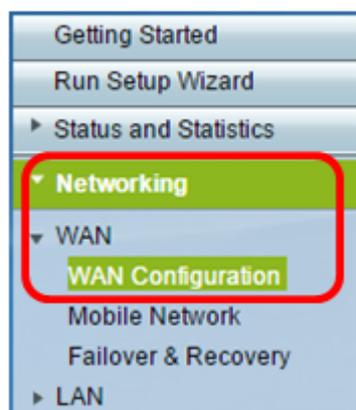
Passaggio 1. Accedere all'utility basata sul Web e scegliere **Rete > WAN > Configurazione WAN**.

Questo problema verrà risolto nella prossima versione del firmware della RV134W.
