Cisco CatalystスイッチのMACフラップ/ループのトラブルシューティング

このドキュメントでは、Cisco CatalystスイッチのMACフラップ/ループをトラブルシューティングする方法について説明します。

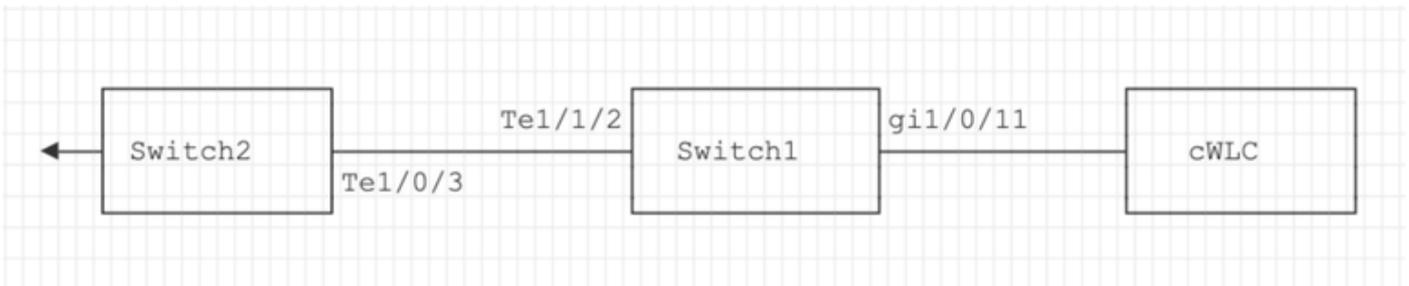
トポロジ

eWLCコントローラでゲートウェイへの接続が失われ、パケットのドロップによりAPがコントローラに加入できなくなった。

MACフラッピングが、eWLCに接続されているスイッチ（スイッチ1）で検出されました。

スイッチ2の仮想ルータ冗長プロトコル(VRRP)IDとeWLCが同じであることが確認されたため、VRRPによって同じ仮想MACが生成されました。

この問題は、WLCのVRRPインスタンスを変更した後に解決されました。これにより、スイッチ上でMACの重複が発生し、ゲートウェイへの接続が失われてパケットがドロップし、APがコントローラに加入できなくなりました。

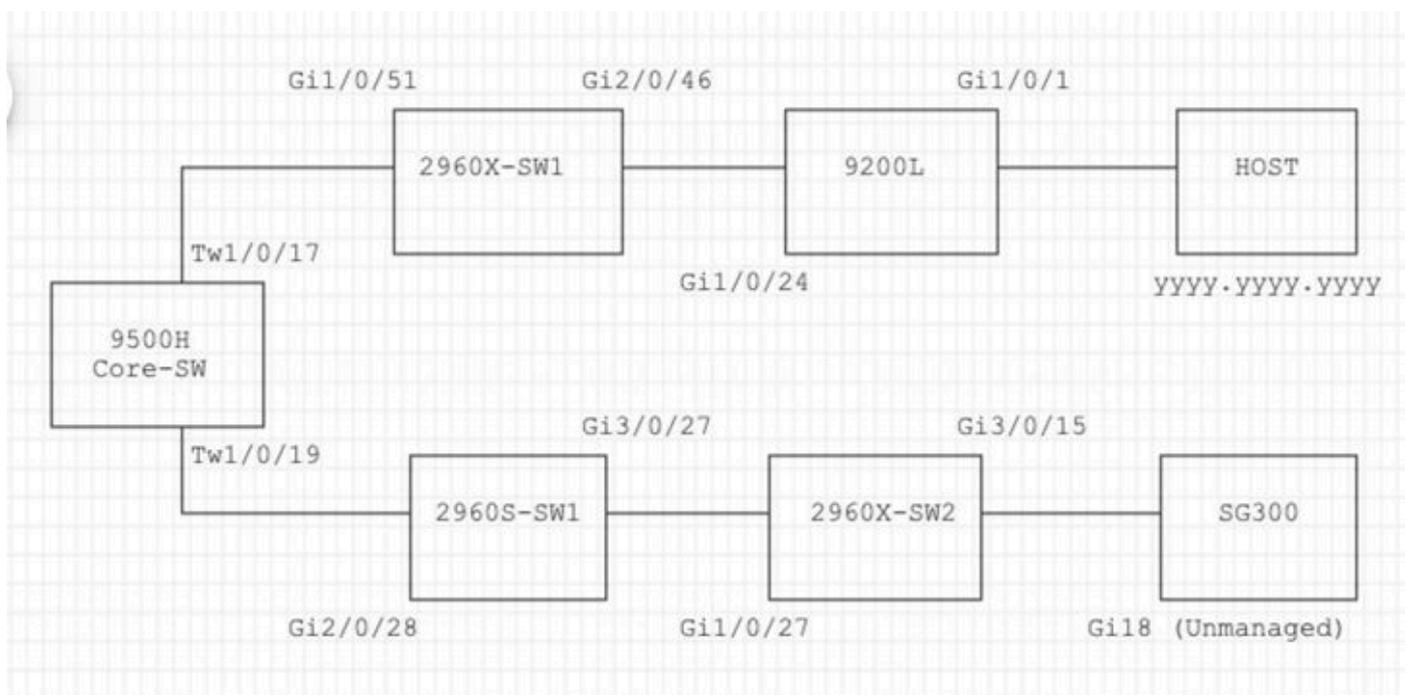
トポロジ

一部のサーバにアクセスできないが、大幅な遅延/ドロップが発生しています。

1.コアスイッチでMACフラッピングが発生していることに気付いた。

ネットワークに接続されたSG300 (アンマネージド) スイッチが原因でMACフラップが発生しました。

MACフラッピングの問題は、アンマネージドスイッチSG300に接続されているポートをシャットダウンすることで解決されました。
