# MXP-MR-10DME-C ラインカードでのファイバチャンネルトラフィックの問題

このドキュメントでは、ストレージ エリア ネットワーク ( SAN ) スイッチがファイバ チャンネル ( FC ) トラフィックを転送するのに MXP-MR シリーズ ラインカードを使用する際に見られる問題について説明します。このドキュメントは、既知の問題、不具合、さらにはその解決策を統合することを意図しています。

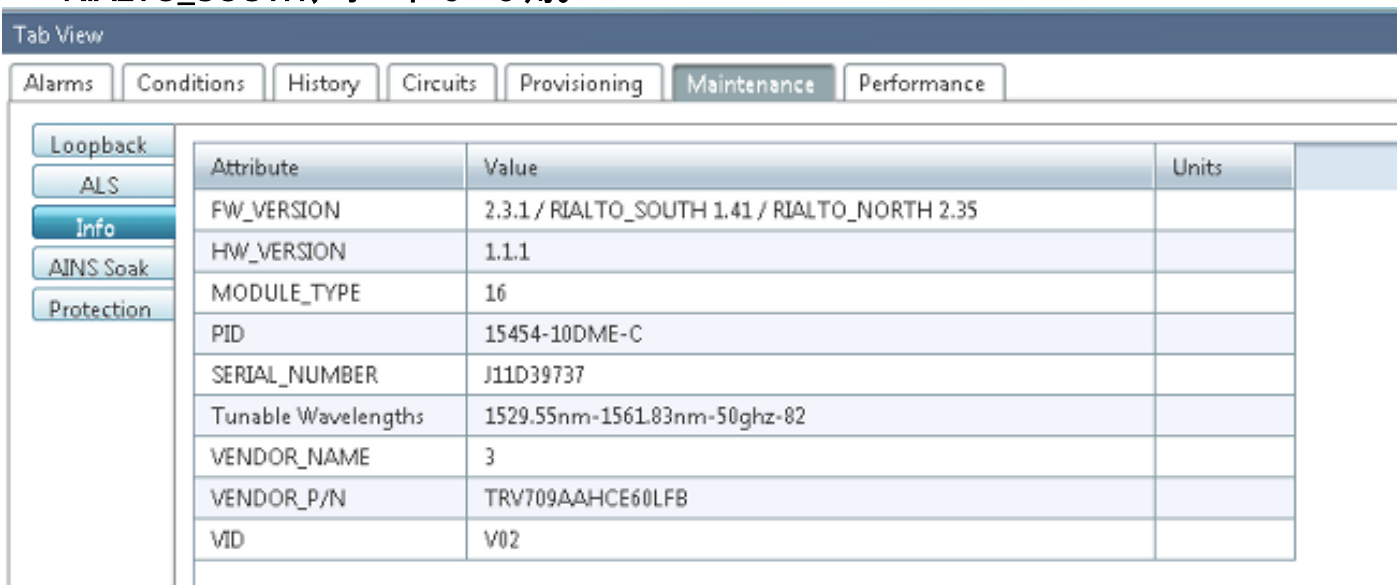
FPGA 情報は CTC から取得できます。カード ビューからこの情報を取得するには、[Maintenance]、[Info] の順にクリックします。[Info] タブで、FW\_VERSION (ファームウェアの

バージョン) に両方の FPGA バージョンに関する情報が含まれています。1-G FC または 4-G FC トラフィックに対して、ポート 1~4 およびポート 5 ~ 8 は設定可能です。

注：4-G FC と 1-G FC ( およびファームウェア バージョン ) の両方のイメージに表示されている FPGA のバージョンは最新のバージョンで、バージョン 9.2.2 以降で利用可能です。
