CSCvb66655:RV134WのxDSL WANのパケット転送モード(PTM)エントリを追加できない

要約

RV134WルータにDSL WAN接続を追加しようとする、パケット転送モード(PTM)を追加するオプションが存在しません。

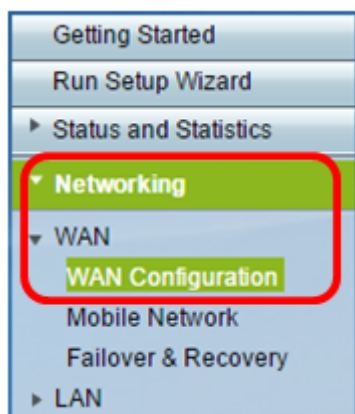
ステップ1:Webベースのユーティリティにログインし、[Networking] > [WAN] > [WAN Configuration]を選択します。

この問題は、RV134Wの次のファームウェアリリースで修正される予定です。
