CSCvb66655:RV134W에서 xDSL WAN용 PTM(Packet Transfer Mode) 항목을 추가할 수 없음

RV134W v1.0.0.21

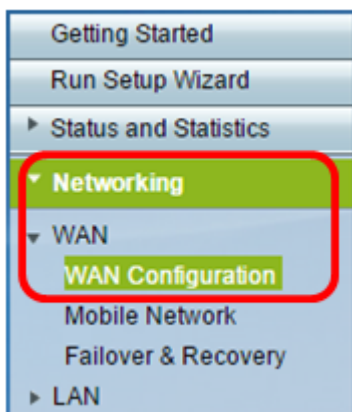
1단계. 웹 기반 유틸리티에 로그인하고 **Networking(네트워킹) > WAN > WAN Configuration(WAN 컨피그레이션)**을 선택합니다.
