Fibre Channel Traffic Engineering van MXP-MR-10DME-C lijnkaarten

Dit document beschrijft problemen die worden waargenomen wanneer Storage Area Network

(SAN)-switches een MXP-MR Series-lijnkaart gebruiken om Fibre Channel (FC)-verkeer te transporteren. Dit document is bedoeld om alle bekende problemen, gebreken en oplossingen te consolideren.

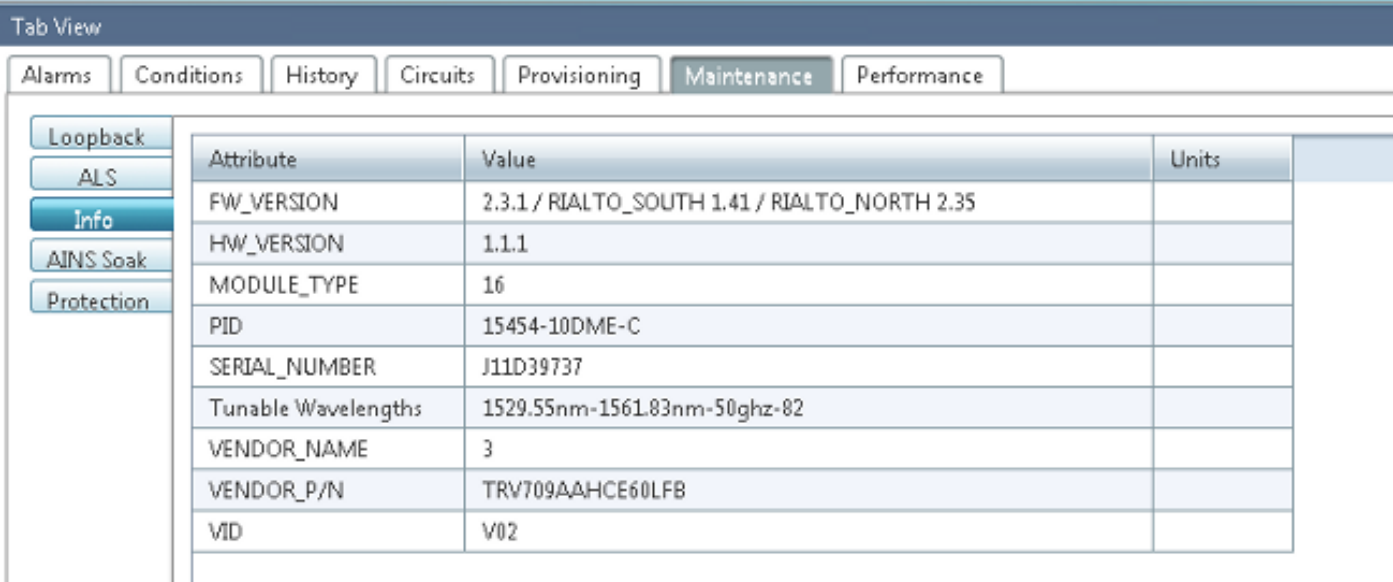
Attribute	Value	Units
FW_VERSION	2.3.1 / RIALTO_SOUTH 1.41 / RIALTO_NORTH 2.35	
HW_VERSION	1.1.1	
MODULE_TYPE	16	
PID	15454-10DME-C	
SERIAL_NUMBER	J11D39737	
Tunable Wavelengths	1529.55nm-1561.83nm-50ghz-82	
VENDOR_NAME	3	
VENDOR_P/N	TRV709AAHCE60LFB	
VID	V02

FPGA-informatie kan bij CTC worden verkregen. Klik om deze informatie te verkrijgen terwijl u op Kaart bekijkt op **Onderhoud** en vervolgens op **Info**. Onder het tabblad **Info** bevat **FW_VERSION** (Firmware Versie) informatie over beide FPGA-versies. poorten **1** tot **4** en poorten **5** tot **8** zijn configureerbaar voor 1-G FC of 4-G FC-verkeer.

Opmerking: De FPGA-versies die in het beeld worden weergegeven voor zowel 4-G FC als 1-G FC (en firmware-versies) zijn de nieuwste versies, beschikbaar in versies 9.2.2 en hoger.
