對影片SD-WAN路由器中的VRRP主動 — 主動問題進行故障排除

本文說明如何解決停滯在「主用 — 主用」狀態的虛擬SD-WAN路由器虛擬路由器冗餘協定(VRRP)。

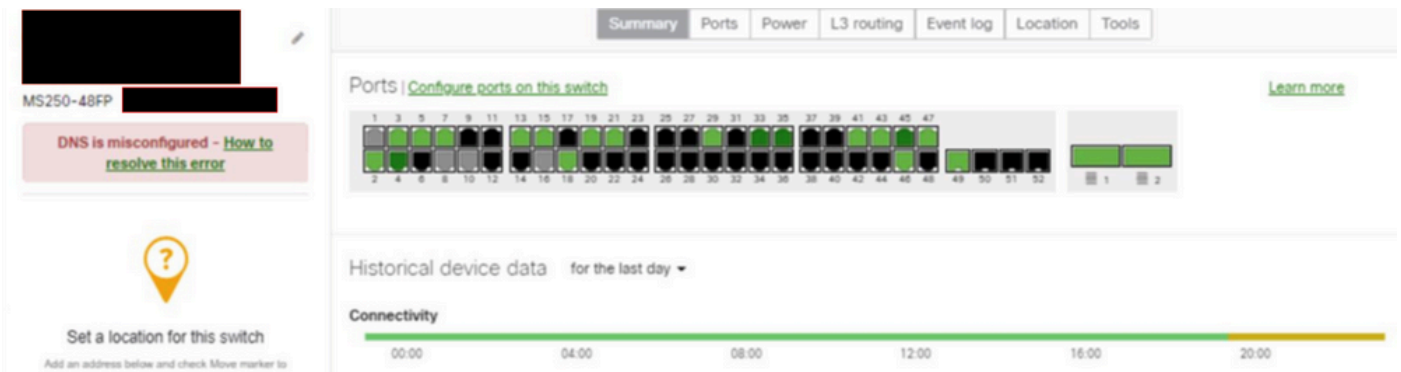
已警告連線到VE2的交換機2在Meraki控制面板中「DNS配置錯誤」。

1. 重新載入堆疊中的所有成員交換器（臨時修正）。
2. 將Meraki交換機韌體升級為最新的穩定版本。
