Délai de rechargement pour les commandes de secours du protocole de routeur de secours ne fonctionne pas sur ASR920

Ce document décrit le comportement des commandes de délai de rechargement du protocole HSRP (Hot Standby Router Protocol) sur les routeurs de la gamme ASR920. La différence de comportement d'interface entre les versions IOS-XE a été mise en évidence afin de déployer correctement une solution HSRP et d'obtenir des performances prévisibles.

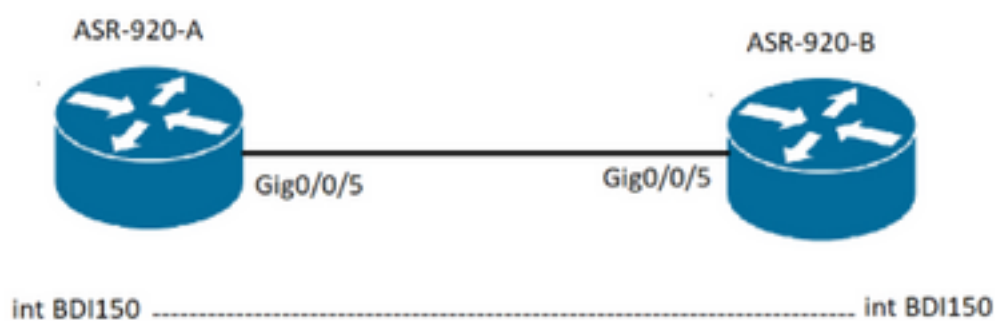
Un routeur ASR920 de secours exécutant IOS-XE 16.8.1c dans un groupe HSRP démarre et préempte immédiatement le noeud actif même avec les commandes reload-delay configurées. Cela provoque une panne de trafic sur les grands réseaux, alors que HSRP est censé fournir une résilience élevée du réseau.

Le problème a été recréé avec la topologie du routeur dans l'image 1.

L'ASR-920-B est actif et une fois rechargé, nous obtenons les journaux comme ci-dessous, ce qui indique que les temporisateurs de délai n'ont pas fonctionné comme prévu. L'horodatage des journaux indique que le routeur est passé à actif sans délai de 90 secondes.
