Upgrade-Fehler für Collaboration-Endpoint "Datei ist zu groß"

Einleitung

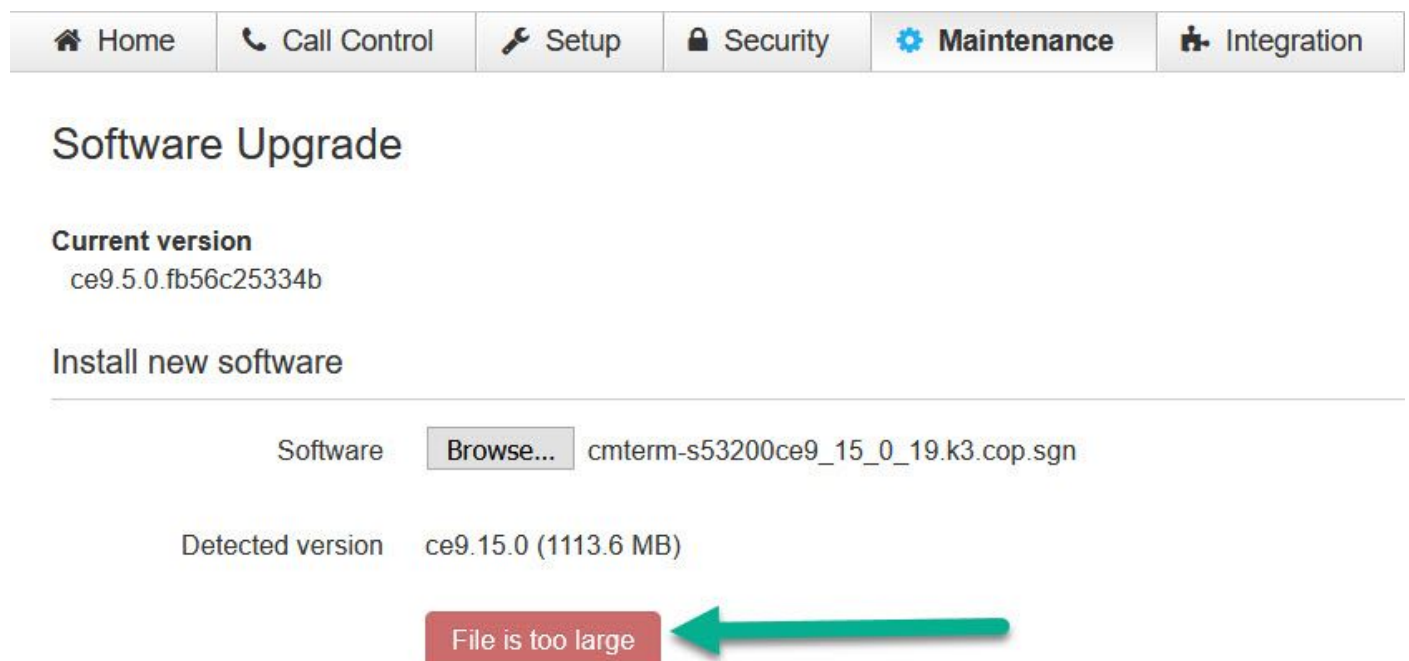
Wenn Sie versuchen, einen Collaboration-Endpoint auf einer Softwareversion von CE9.7 (oder früher) über die grafische Benutzeroberfläche (GUI) auf eine Version von CE9.13 (oder höher) zu aktualisieren, wird der Fehler "File too large" (Datei zu groß) wie im Image festgestellt.

Die Datei ist zu groß.

Die Ursache dieses Fehlers liegt darin, dass die Größe der Softwaredatei die in früheren CE-Versionen festgelegte Grenze von 1 GB überschreitet. Beachten Sie, dass dies erwartet wird, wenn versucht wird, ein Upgrade über die Webschnittstelle durchzuführen.

1. Aktualisieren Sie den Endpunkt über einen Bereitstellungsserver (CUCM oder TMS).
2. Schritt für Upgrade auf CE9.8.2 oder CE9.9.2 (oder ähnlich) und dann auf die gewünschte Software von CE9.13.x (oder höher).

Führen Sie zuerst ein Upgrade des Collaboration-Endgeräts auf die Softwareversion CE9.8.2 oder CE9.9.2 und anschließend auf die gewünschte Softwareversion durch. Sie müssen möglicherweise ein TAC-Ticket erstellen, wenn die richtige Upgrade-Datei nicht verfügbar ist.
