# Wrapper-Code spiegelt nicht während des Anrufabschlusses auf dem Agenten-Desktop wider.

In diesem Dokument wird beschrieben, wie Sie das Problem mit dem Zeilenumbruch beheben können, wenn das Dropdown-Menü während der Agentenvervollständigung leer ist.

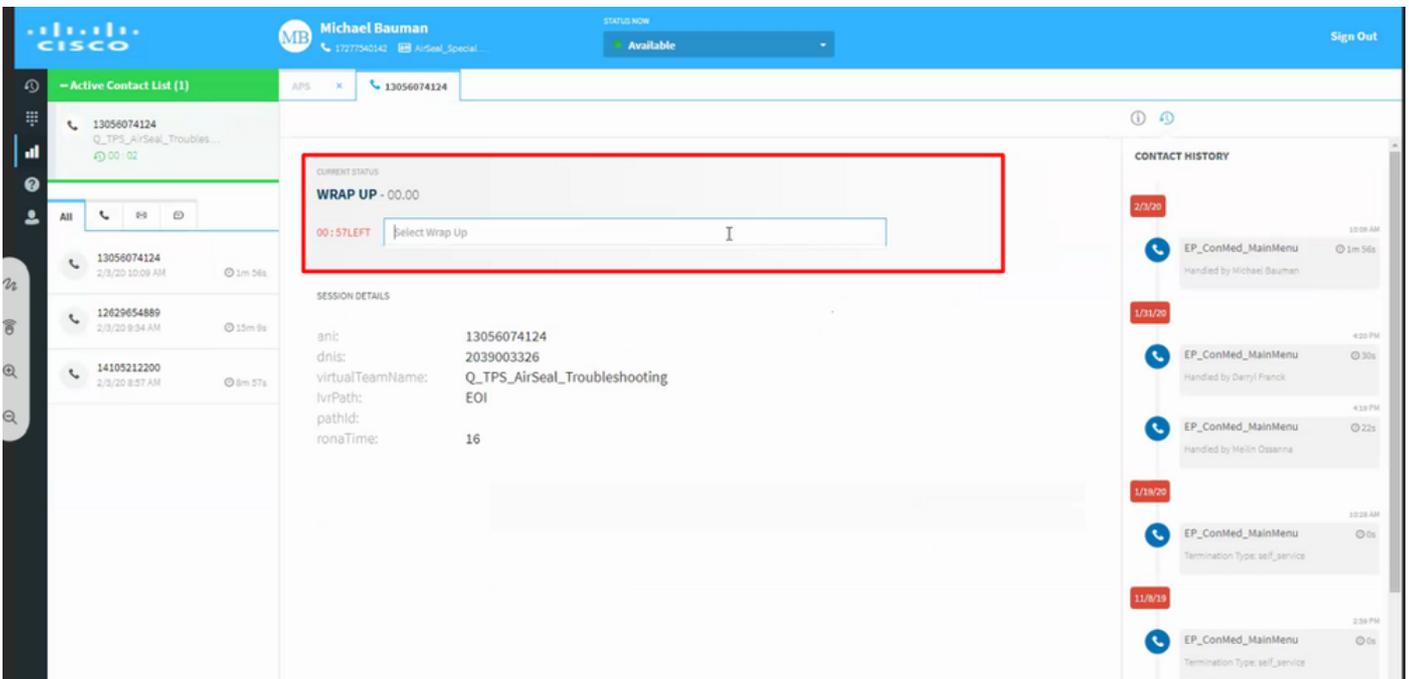
Schritt 1: Melden Sie sich beim Portal an >> klicken Sie auf Agent Desktop >> führen Sie einen Testanruf aus und trennen Sie die Verbindung zum Codefenster "wrap-up", das auf dem Bildschirm angezeigt wird.

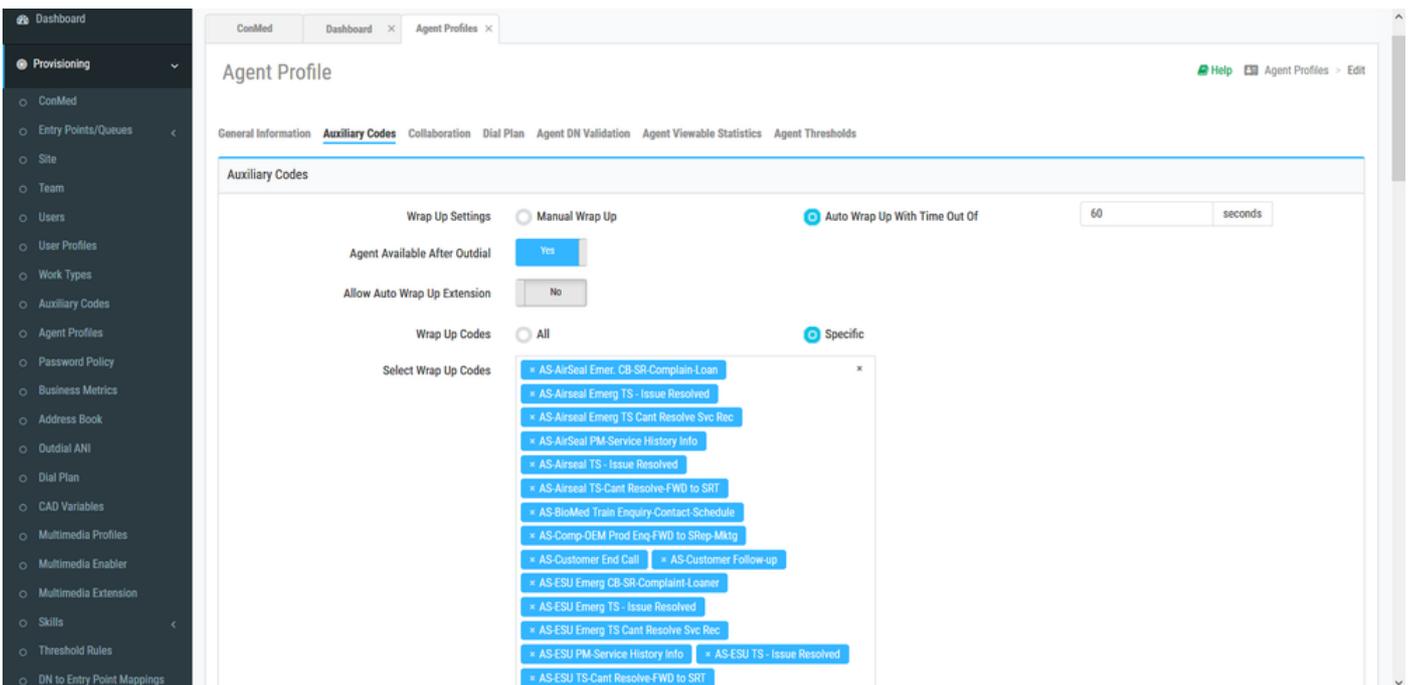
Wenn während eines Vorfalls oder einer Wartung Wrap-Up-Codes erstellt werden, besteht die Wahrscheinlichkeit, dass die Wrap-up-Codes nicht in der Datenbank korrekt gespeichert werden, und dass die Agenten nach dem Anruf keine Wrap-Up-Codes erhalten, obwohl im Dashboard Hilfscodes angezeigt werden.

Schritt 2: Agentenprofil überprüft und etwa 80 ungerade Wrap-up-Codes gefunden, aber keiner von ihnen hat in der Liste nach dem Abschluss des Anrufs nachgedacht
