Fehlerbehebung bei IP SLA auf Multipod PBR

In diesem Dokument werden die Schritte zum Identifizieren und Beheben von Problemen mit einem IP SLA-verfolgten Gerät am Remote-POD unter Verwendung einer ACI PBR Multipod-Umgebung beschrieben.

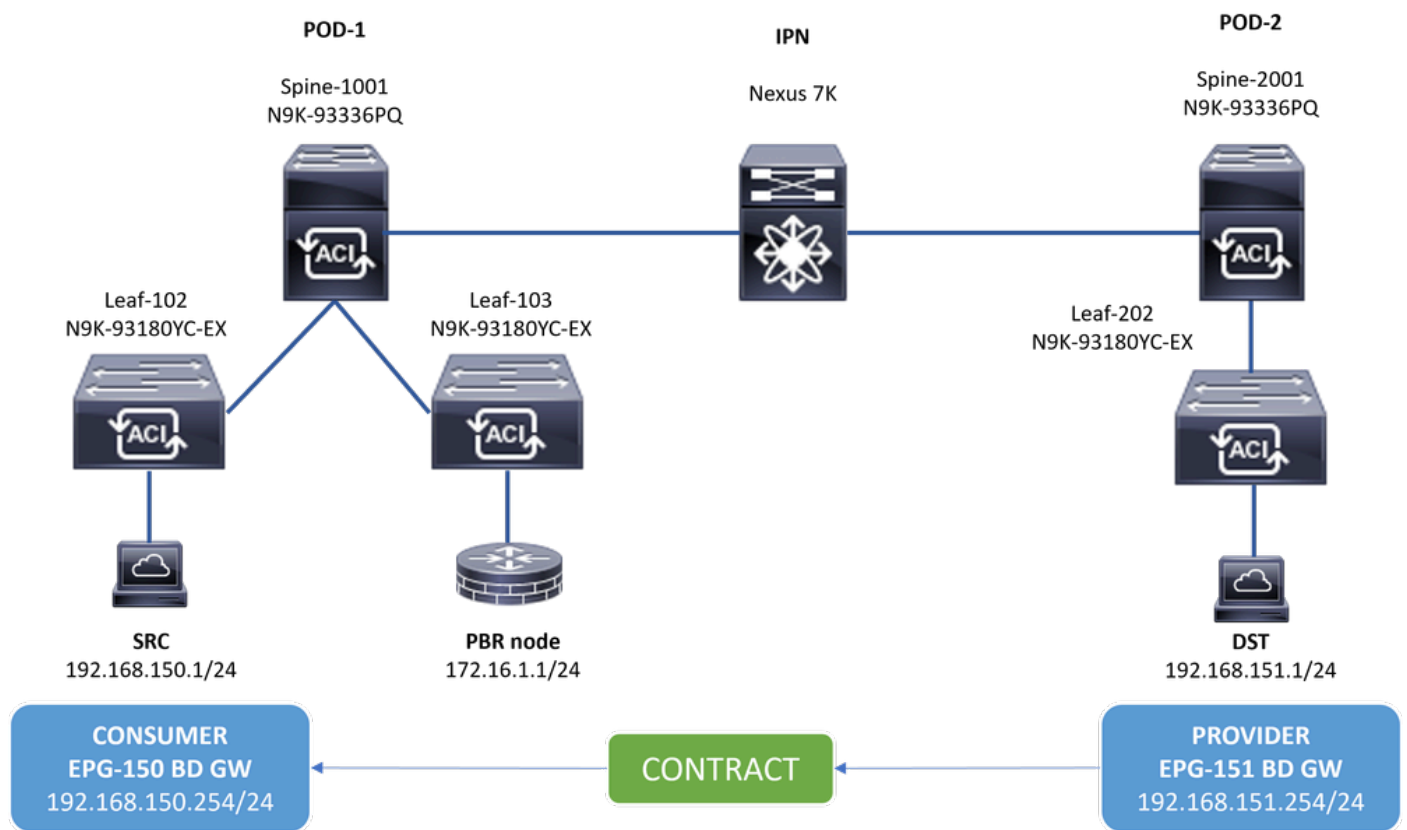
Topologie

In diesem Beispiel kann keine Ost-West-Verbindung zwischen dem Quellendpunkt 192.168.150.1 am POD-1 und dem Zielserver 192.168.151.1 am POD-2 hergestellt werden. Der Datenverkehr wird vom Service-Leaf 103 am POD-1 an den PBR-Knoten 172.16.1.1 umgeleitet. PBR verwendet IP SLA-Überwachung und Richtlinien für Umleitungsintegritätsgruppen.
