Überprüfung und Fehlerbehebung für grundlegende NAT-Prozesse

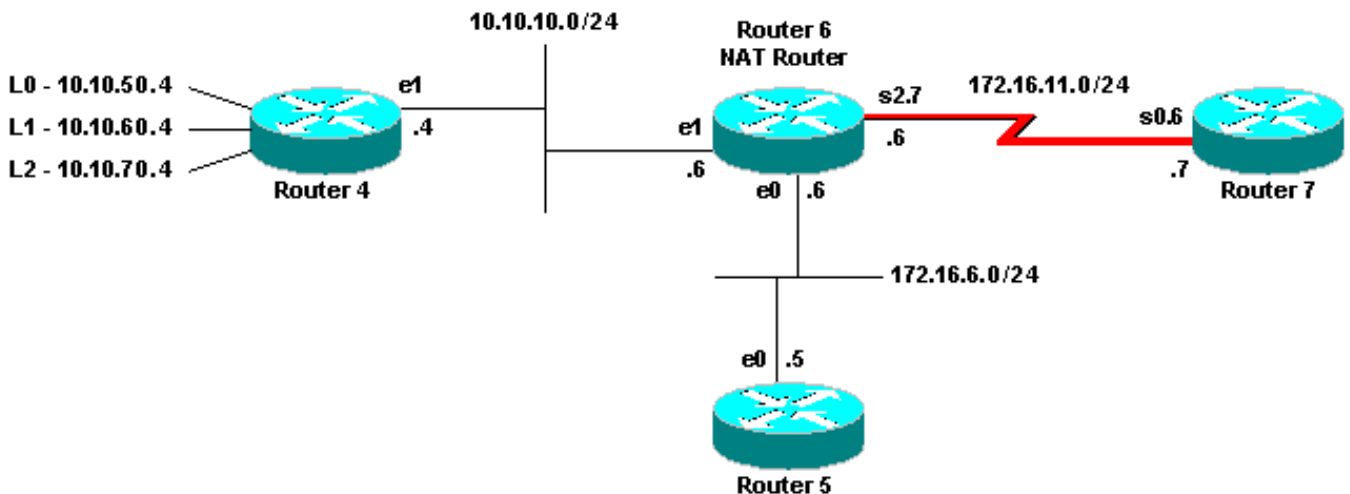
In diesem Netzwerkdigramm kann Router 4 einen Ping an Router 5 (172.16.6.5) senden, aber nicht an Router 7 (172.16.11.7):

Router 4 kann Router 7 nicht pinggen

Sie können sehen, dass die Routing-Tabelle von Router 7 keine Route für 172.16.6.14 hat. Sobald Sie diese Route hinzufügen, funktioniert der Ping. Es ist hilfreich, NAT-Statistiken mit dem Befehl **show ip nat statistics** zu überwachen. In einer komplexeren NAT-Umgebung mit mehreren

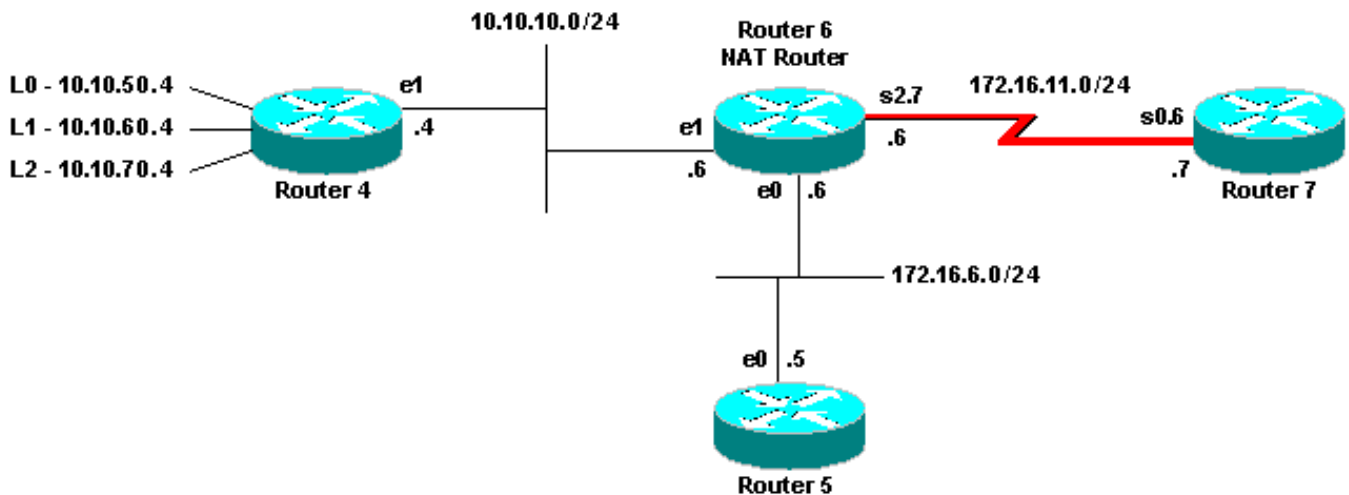
In diesem Problem kann Router 4 sowohl Router 5 als auch Router 7 **pingen**, aber Geräte im Netzwerk 10.10.50.0 können nicht mit Router 5 oder Router 7 kommunizieren. Das Netzwerkdiagramm ist:

Netzwerk kann nicht mit Router kommunizieren
