# Fehlerbehebung: Open Shortest Path First Neighbors mit festem Exstart-/Exchange-Status

In diesem Dokument wird die Fehlerbehebung in Situationen beschrieben, in denen OSPF-Nachbarn (Open Shortest Path First) in den Status Exstart und Exchange feststecken.

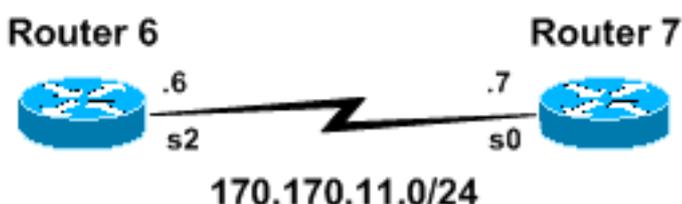
Router 6 und Router7 Verbindung über Frame-Relay

Router 6 und Router 7 in dieser Abbildung sind über Frame Relay verbunden, und Router 6 wurde mit fünf statischen Routen konfiguriert, die in OSPF umverteilt wurden. Die serielle Schnittstelle auf Router 6 hat die standardmäßige MTU von 1500, während die serielle Schnittstelle auf Router 7 eine MTU von 1450 hat. Jede Router-Konfiguration wird in der Tabelle angezeigt (nur erforderliche Konfigurationsinformationen werden angezeigt):

Das Problem tritt auf, wenn Router 6 ein DBD-Paket sendet, das größer als 1450 Byte (MTU von Router 7) ist, während er sich im Austauschzustand befindet. Verwenden Sie **debug ip packet** und **debug ip ospf adj**-Befehlen auf jedem Router, um den OSPF-Adjacency-Prozess genau zu verfolgen. Die Ausgabe von Router 6 und 7 aus den Schritten 1 bis 14 lautet:

Router 7 erhält nie eine Bestätigung von Router 6, da das DBD-Paket von Router 7 zu groß für die MTU von Router 7 ist. Router 7 sendet das DBD-Paket wiederholt weiter.

Da Router 6 eine höhere MTU hat, akzeptiert er weiterhin das DBD-Paket von Router 7, versucht, sie zu bestätigen, und bleibt im EXCHANGE-Status.

Da Router 7 eine niedrigere MTU hat, ignoriert er die DBD-Pakete zusammen mit ACK von Router 6, sendet das ursprüngliche DBD-Paket weiter und bleibt im EXSTART-Status.

Da das Problem durch nicht übereinstimmende MTUs verursacht wird, besteht die Lösung darin, eine der beiden Router-MTUs an die benachbarte MTU anzupassen.

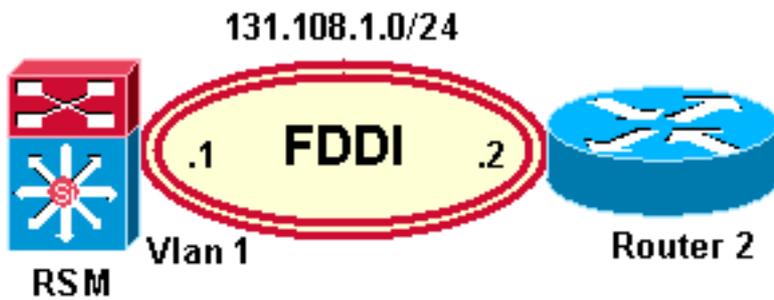
*Fibre Distributed Data Interface (FDDI)-Port*

Das vorherige Diagramm zeigt einen FDDI-Port (Fiber Distributed Data Interface) auf einem Cisco Catalyst 5000 mit einem Route Switch Module (RSM), das mit einer FDDI-Schnittstelle auf Router 2 verbunden ist. Das virtuelle LAN (VLAN) auf dem RSM ist eine virtuelle Ethernet-Schnittstelle mit einer MTU von 1500, und die FDDI-Schnittstelle auf Router 2 hat eine MTU von 4500 ... Wenn ein Paket am FDDI-Port des Switches empfangen wird, wird es an die Backplane gesendet, und die Umwandlung/Fragmentierung von FDDI in Ethernet findet innerhalb des Switches selbst statt. Dies ist eine gültige Konfiguration, aber mit der Funktion zur Erkennung von MTU-Diskrepanzen wird keine OSPF-Adjacency zwischen dem Router und dem RSM gebildet. Da sich FDDI und Ethernet-MTU unterscheiden, ist `ip ospf mtu-ignore` auf der VLAN-Schnittstelle des RSM nützlich, um die OSPF-Erkennung von MTU-Diskrepanzen zu beenden und die Adjacency zu bilden.

In Cisco IOS Software 12.01(3) `ip ospf mtu-ignore` Ein Schnittstellenkonfigurationsbefehl wurde ebenfalls eingeführt, um die Erkennung von MTU-Diskrepanzen zu deaktivieren. Dies ist jedoch nur in seltenen Fällen erforderlich, wie in diesem Diagramm gezeigt:
