MSTP-System APC-OUT-OF-RANGE-Alarm-Fehlerbehebung

Dieses Dokument beschreibt die Schritte zur Fehlerbehebung für den APC-OUT-OF-RANGE-Alarm, der auf MSTP-Systemen (Multiservice Transport Platform) ausgelöst wird.

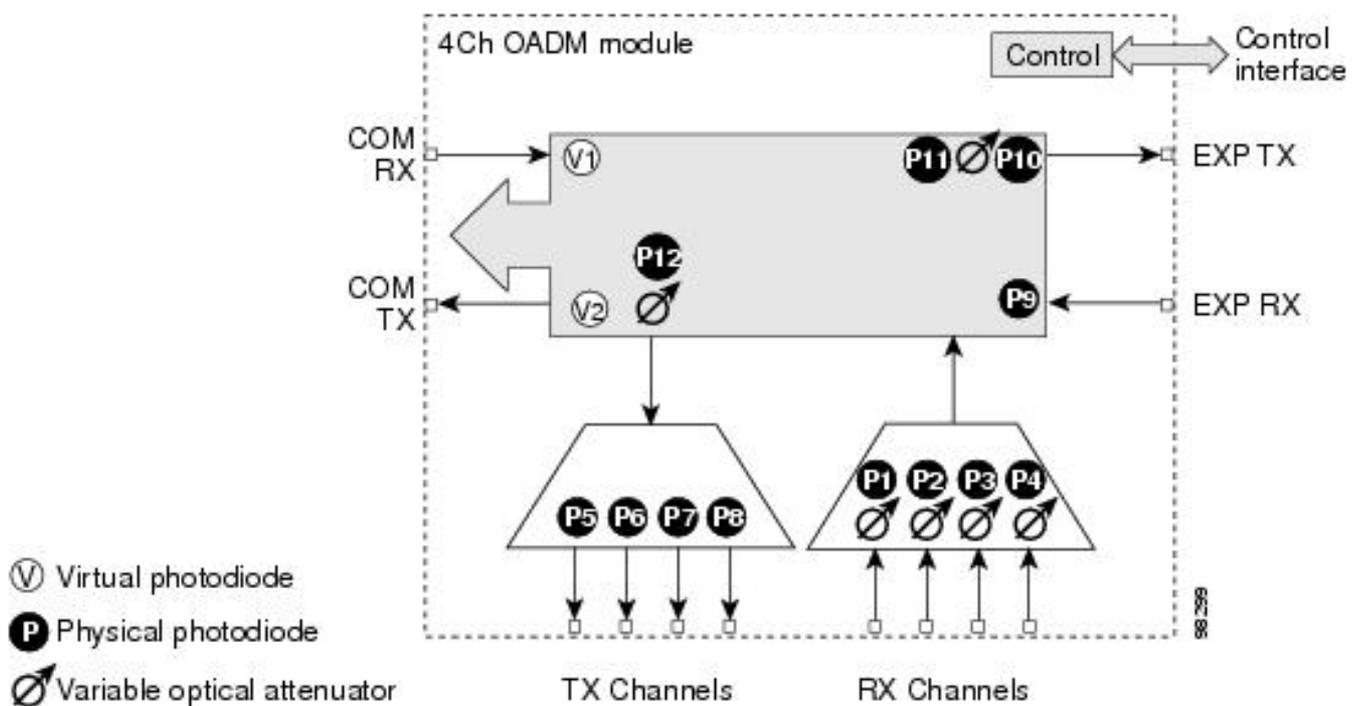
Wie im Blockdiagramm von AD-4C gezeigt, gibt es ein VOA (P12) für alle vier Übertragungskanäle.

Der APC-OUT-OF-RANGE-Alarm an diesem Port weist darauf hin, dass der Port den in den ANS-Parametern angegebenen optischen Leistungspegel nicht erreichen kann. Dies kann auf den deaktivierten APC-Alarm zurückzuführen sein, der nicht funktioniert, wenn die Änderungen mehr als +3/-3dBm betragen, oder kann möglich sein, wenn VOA nicht mit Dämpfung belassen wird.

Ein Beispiel hierfür ist ein optischer Leistungspegel von -20 dBm für CHAN-TX 1. Wenn Sie den set point (ANS-Parameter) überprüfen und feststellen, dass er -12 dBm für CHAN-TX 1 ist, bedeutet dies, dass Sie -12 dBm als optische Kanalstromversorgung benötigen. Sie haben jedoch -20 dBm in der Praxis.

In diesem Szenario müssen Sie also die 15-minütige Verlaufsleistung des COM-RX-Ports überprüfen, um festzustellen, ob aufgrund erhöhter Glasfaserverluste die optischen Pegel absinken. Um dies zu beheben, müssen Sie Glasfaserverluste korrigieren. Sie können den Sollwert auch ändern, aber das sollte immer das Letzte sein, was Sie tun.

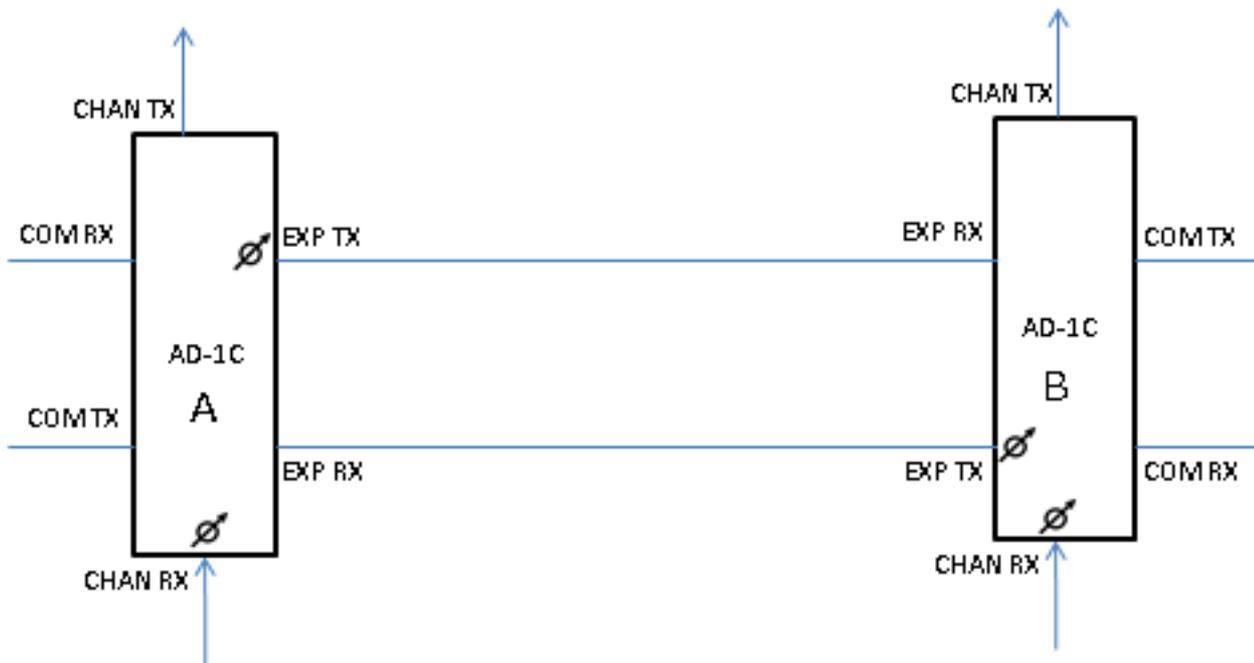
Das Diagramm zeigt, dass Sie VoAs auf EXP-TX- und CHAN-RX-Ports haben. Das Gleiche gilt für alle anderen Kartentypen. Im ANS-Parameter gibt es einen bestimmten Punkt von COM-RX und COM-TX.

Der Sollwert wird erreicht, wenn Sie die VOA oder GAIN festlegen. In diesem Fall ist es VOA. Der im Diagramm dargestellte Sollwert des COM TX der Karte B kann erreicht werden, wenn Sie die VOA des EXP-TX-Ports der Karte A und die VOA des CHAN-RX-Ports der Karte B regulieren.

Wenn also ein APC-OUT-OF-RANGE-Alarm am EXP-TX-Port vorhanden ist, bedeutet dies, dass das VOA des EXP-TX sich nicht selbst regulieren kann, um den COM-TX-Sollwert der nächsten Karte zu erreichen. Dies kann auf eine Erhöhung/Verringerung der optischen Leistung am COM-RX-Port oder auf die entsprechenden optischen Leistungspegel am CHAN-RX der Karte B zurückzuführen sein, die im Diagramm dargestellt sind.

Daher sollten Sie zuerst den Setpunkt des COM-TX überprüfen (gehen Sie zu **Knotenansicht > Provisioning > WDM-ANS > Provisioning** und wählen Sie den Steckplatz aus). Überprüfen Sie anschließend den aktuellen optischen Leistungspegel auf COM-TX (gehen Sie zu **Kartenansicht > Bereitstellung**).

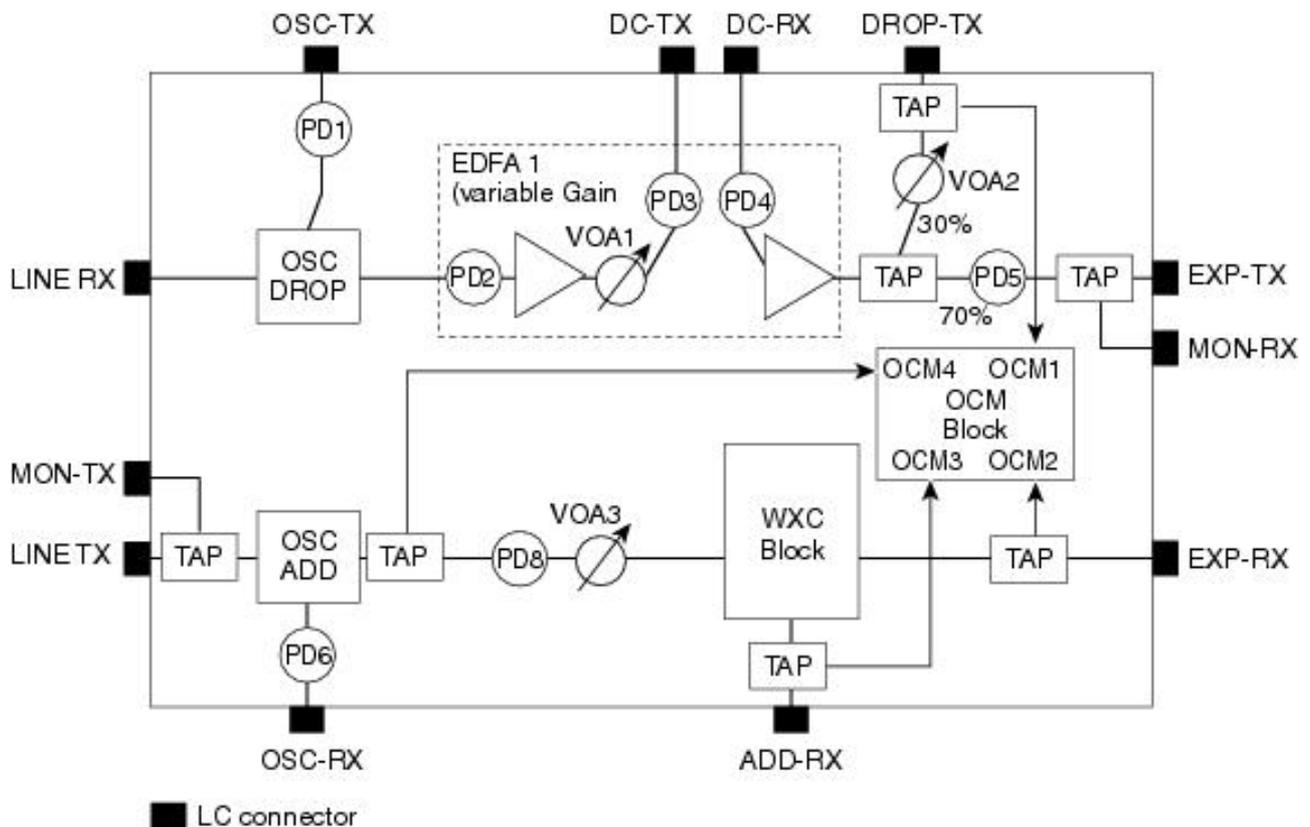
Wie in diesem Diagramm gezeigt, gibt es keine Verstärkereinheit zwischen dem EXP-RX- und dem LINE-TX-Port. Der Line-TX-Port überträgt die optische Leistung, die er am EXP-RX-Port erhält.

Der WXC-Block ist vorhanden, um die optische Leistung jeder Wellenlänge auf eine bestimmte Ebene auszugleichen und anzupassen. Die für jede Wellenlänge benötigte optische Leistung wird vor dem Hochladen auf den Knoten entworfen. Diese Designparameter werden als ANS-Parameter bezeichnet.

Wenn ein APC-OUT-OF-RANGE-Alarm auf der Line-TX der SMR.1C-Karte vorhanden ist, überprüfen Sie zuerst den **POWER**-Set für die Line-TX, der vom CTC aus zu sehen ist: gehen Sie zu **Node View > Provisioning > WDM-ANS > Provisioning**, wählen Sie die alarmierte SMR-Karte aus, und suchen Sie **Line-TX > POWER**.

Ein Szenario wäre -15 dBm. Dies bedeutet, dass **-15 dBm** optische Leistung für jede Wellenlänge oder jeden Kanal von der Line-TX übertragen werden soll. Überprüfen Sie anschließend den Alarm im Ausschuss. Wenn sich dieser Alarm gegen eine bestimmte Wellenlänge richtet, achten Sie auf die optische Leistung der Line-TX dieser Wellenlänge.
