Überprüfung und Fehlerbehebung in StackWise auf Catalyst 9200/9300

In diesem Dokument wird die Fehlerbehebung bei häufigen Fehlerszenarien in StackWise-Bereitstellungen von Catalyst 9200/9200L und 9300/9300L beschrieben.

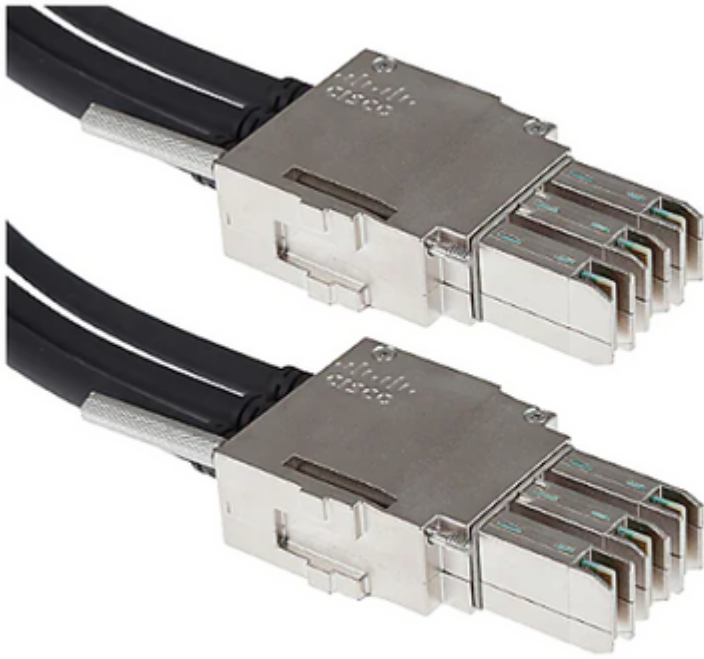
StackWise-480-Kabelverbindung

Mit dem Stack-Kit STACK-T1-XXCM des C9300 sind die Kabel so hergestellt, dass sie sich kopfüber in das Gehäuse einsetzen lassen. Stellen Sie sicher, dass das Cisco Logo nach oben zeigt und dass Sie die Griffschrauben vollständig anbringen können, um eine falsche Installation zu vermeiden.

Hinweis: Es gibt ein Cisco Logo, das in das Metall eingefräst ist. Stellen Sie sicher, dass das Logo mit der rechten Seite nach oben und nicht umgekehrt angezeigt wird, um eine ordnungsgemäße Installation zu gewährleisten.
