LACP zwischen Nexus 9000 und UCS Server

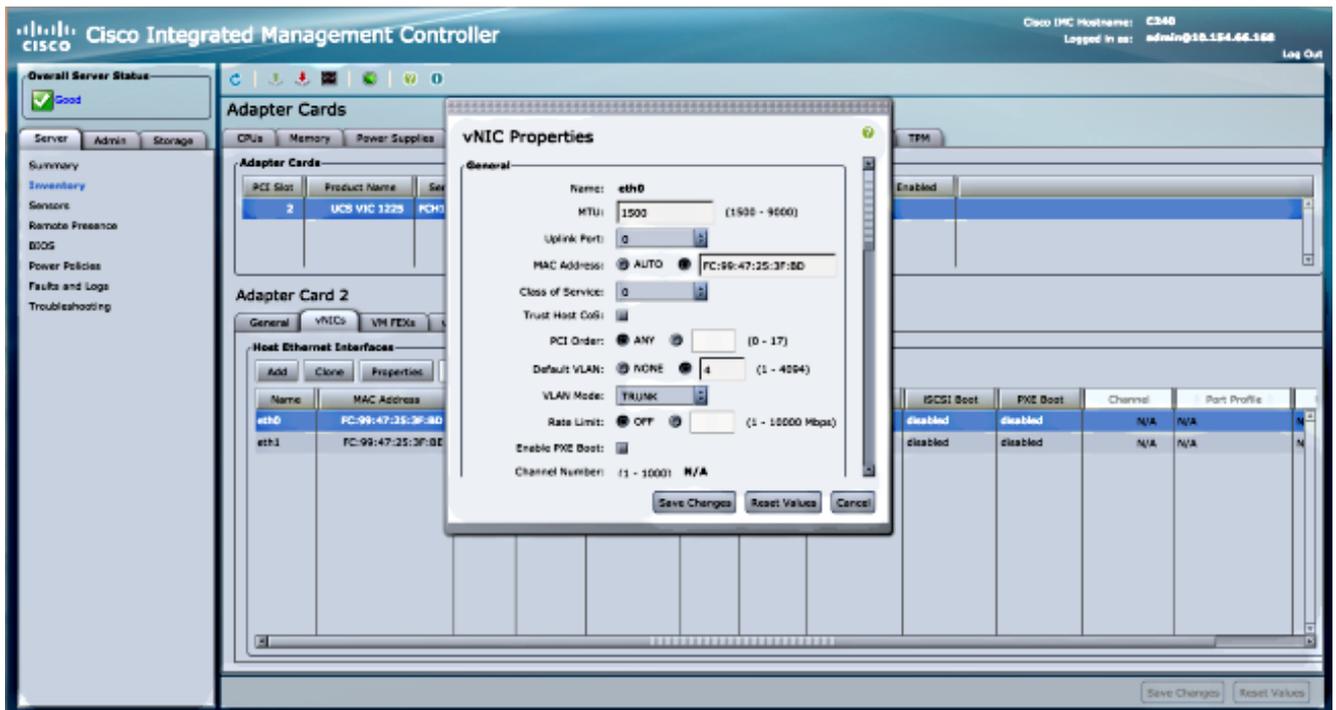
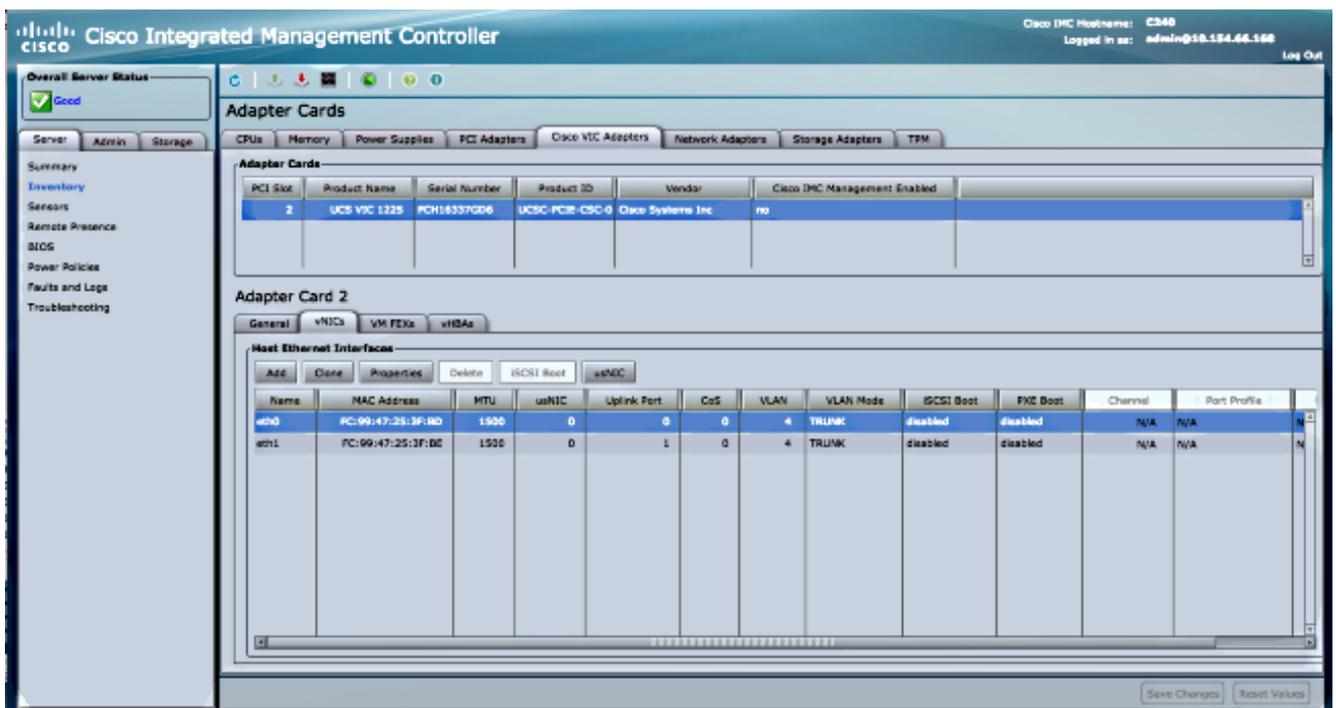
Die VLAN-ID ist jedoch auf 0 gesetzt. Wenn Sie jetzt die Konfiguration für die Virtual Network Interface Card (vNIC) betrachten, sehen Sie, dass das VLAN standardmäßig auf **None (Keine)** festgelegt ist und der VLAN-Modus auf **Access (Zugriff)** festgelegt ist. Selbst in diesem Modus wird LACPDU mit dem dot1q-Header gesendet. Der Nexus 9000 identifiziert jedoch nicht VLAN 0 und wird daher verworfen. Dieses Verhalten wird in den [VIC-Verbindungsoptionen für UCS Rack-Server der C-Serie](#) dokumentiert.

Damit dies funktioniert, müssen Sie den VLAN-Modus als **Trunk** konfigurieren und das Standard-VLAN als VLAN konfigurieren, das für diesen Port zulässig ist. Um dies zu ändern, melden Sie sich bei der CIMC-IP-Adresse des Servers an.

1. Klicken Sie im linken Bereich auf die **Registerkarte Server** und anschließend auf **Bestand**.
2. Klicken Sie im rechten Teilfenster auf **Cisco VIC-Adapter** und dann auf **vNICs**.
3. Wählen Sie die Schnittstelle aus, und klicken Sie dann auf **Eigenschaften**. Sie sollten die

Änderungen hier vornehmen können:

4. Nachdem die Änderungen vorgenommen wurden, **speichern Sie die Änderungen**. Sie müssen den Server zurücksetzen, damit die Änderungen wirksam werden. Nach dem Zurücksetzen sollte sich der Port-Channel korrekt bilden.
