Fehlerbehebung bei IP-Telefonen 78XX, 88XX ohne Aufforderung MRA-Anmeldebildschirm.

In diesem Dokument wird beschrieben, wie Sie eine Fehlerbehebung für IP-Telefone 78XX und 88XX durchführen, wenn die Benutzer nicht zur Anmeldung bei Mobilgeräten und Remote Access (MRA) auffordern.

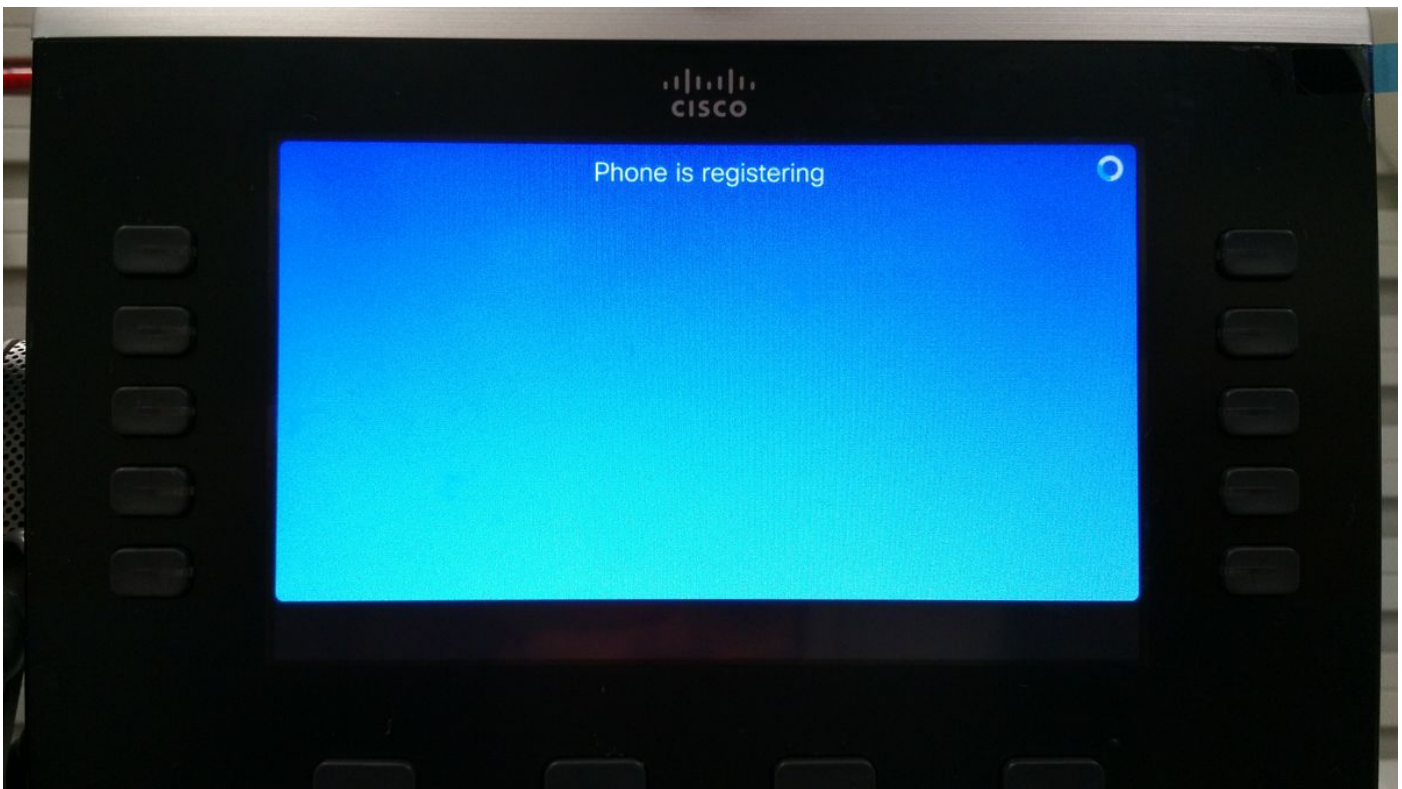
In diesen Szenarien und wie im Bild gezeigt, bleibt das IP-Telefon im Status "Phone is registering" (Telefon registriert).

An diesem Punkt wartet das Telefon auf die TFTP-Zuweisung oder eine Konfiguration, um sich bei einem Cisco Unified Communication Manager (CUCM) zu registrieren.

Da Sie sich in einem öffentlichen Netzwerk befinden, wird kein TFTP zugewiesen, und wenn Sie ein Netzwerk konfigurieren, ist es nicht erreichbar, da es sich im Unternehmensnetzwerk befindet, das nicht über das Internet erreichbar ist.

Um den MRA-Anmeldungsbildschirm anzuzeigen, setzen Sie den Servicemodus zurück.

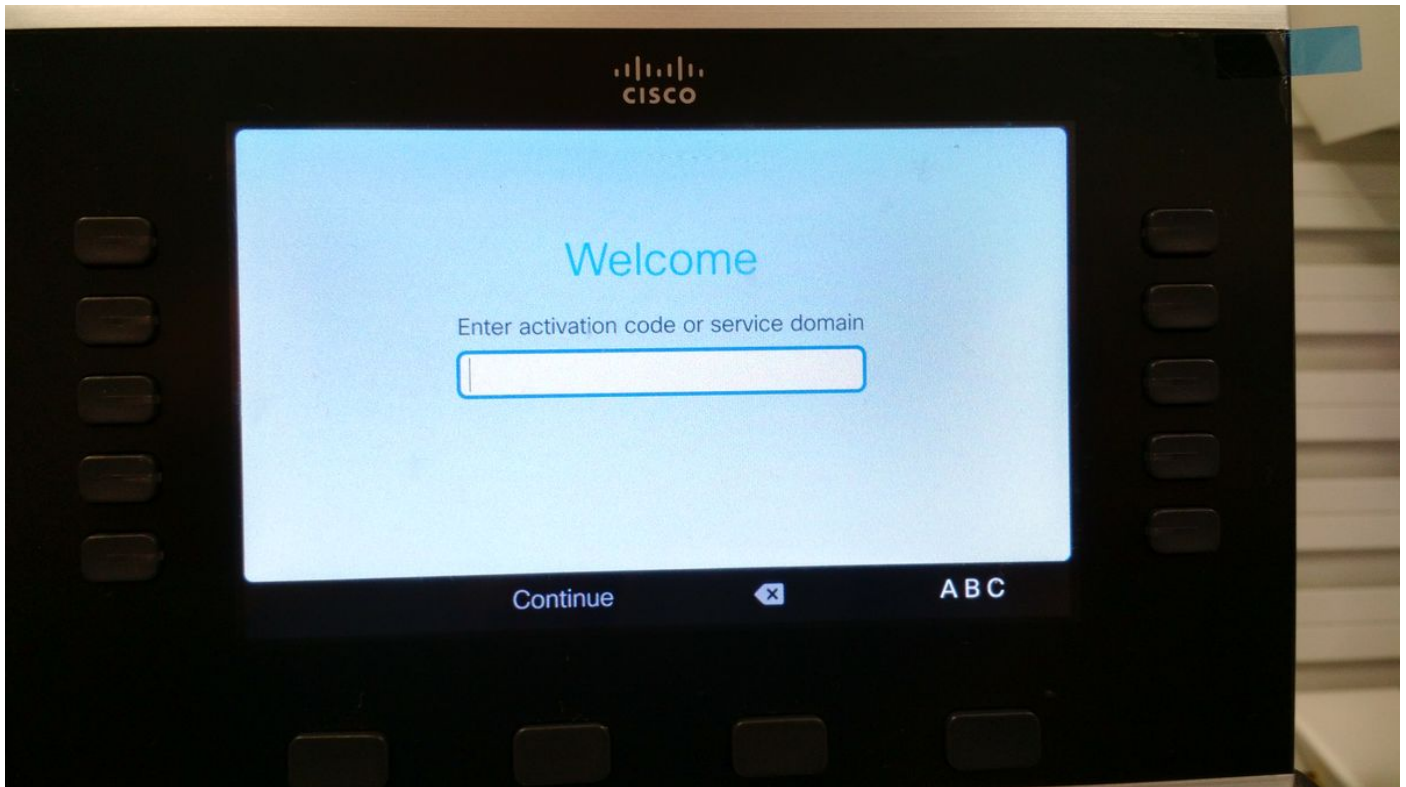
Nach dem Zurücksetzen des Service wird das Telefon neu gestartet, und der MRA-

Anmeldebildschirm wird angezeigt, wie im Bild gezeigt.
