Fehlerbehebung bei nicht registrierten CTI-Ports nach dem Upgrade auf CUAC 10.5 oder der Neuinstallation von TSP

Dieses Dokument beschreibt die Schritte zur Fehlerbehebung in Szenarien, in denen CTI-Ports nach einem Upgrade auf die Cisco Unified Attendant Console (CUAC) Version 10.5.2 oder einer Neuinstallation von Telephony Service Provider (TSP) in einen unbekanntem oder unbekanntem Zustand übergehen.

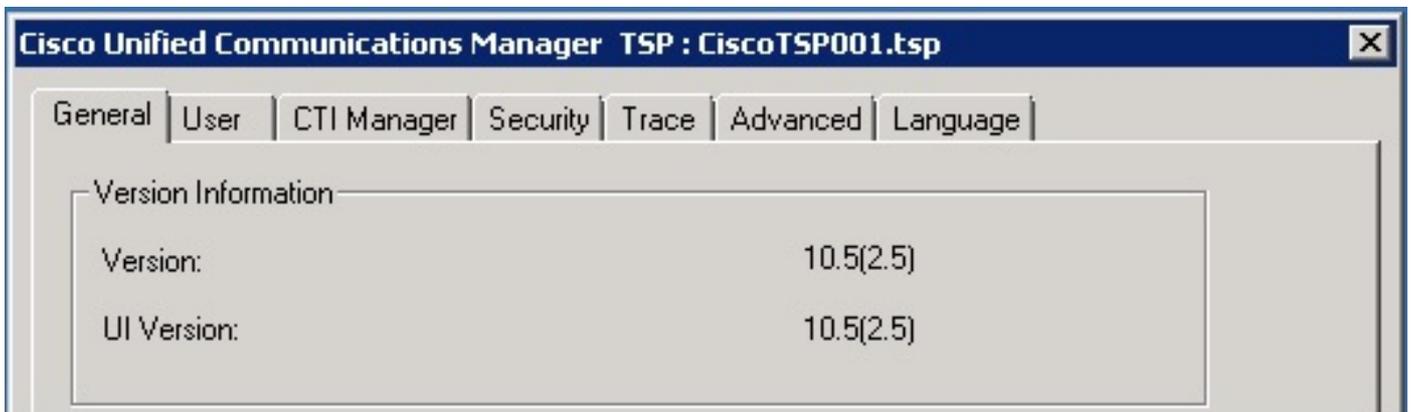
4. Überprüfen Sie die Versionsinformationen auf der Registerkarte Allgemein, wie in diesem Bild gezeigt.

5. Deinstallieren Sie den TSP in der **Systemsteuerung**, wenn er nicht mit der CUCM-Version übereinstimmt.

6. Installieren Sie die richtige TSP-Version. Navigieren Sie zu **CUCM Pub > Cisco Unified CM Administration page > Application > Plugin** Klicken Sie auf **Find**. Laden Sie den 32-Bit- oder 64-Bit-Client herunter, und verschieben Sie ihn je nach der Größe Ihres CUAC-Servers Windows-Betriebssystems.

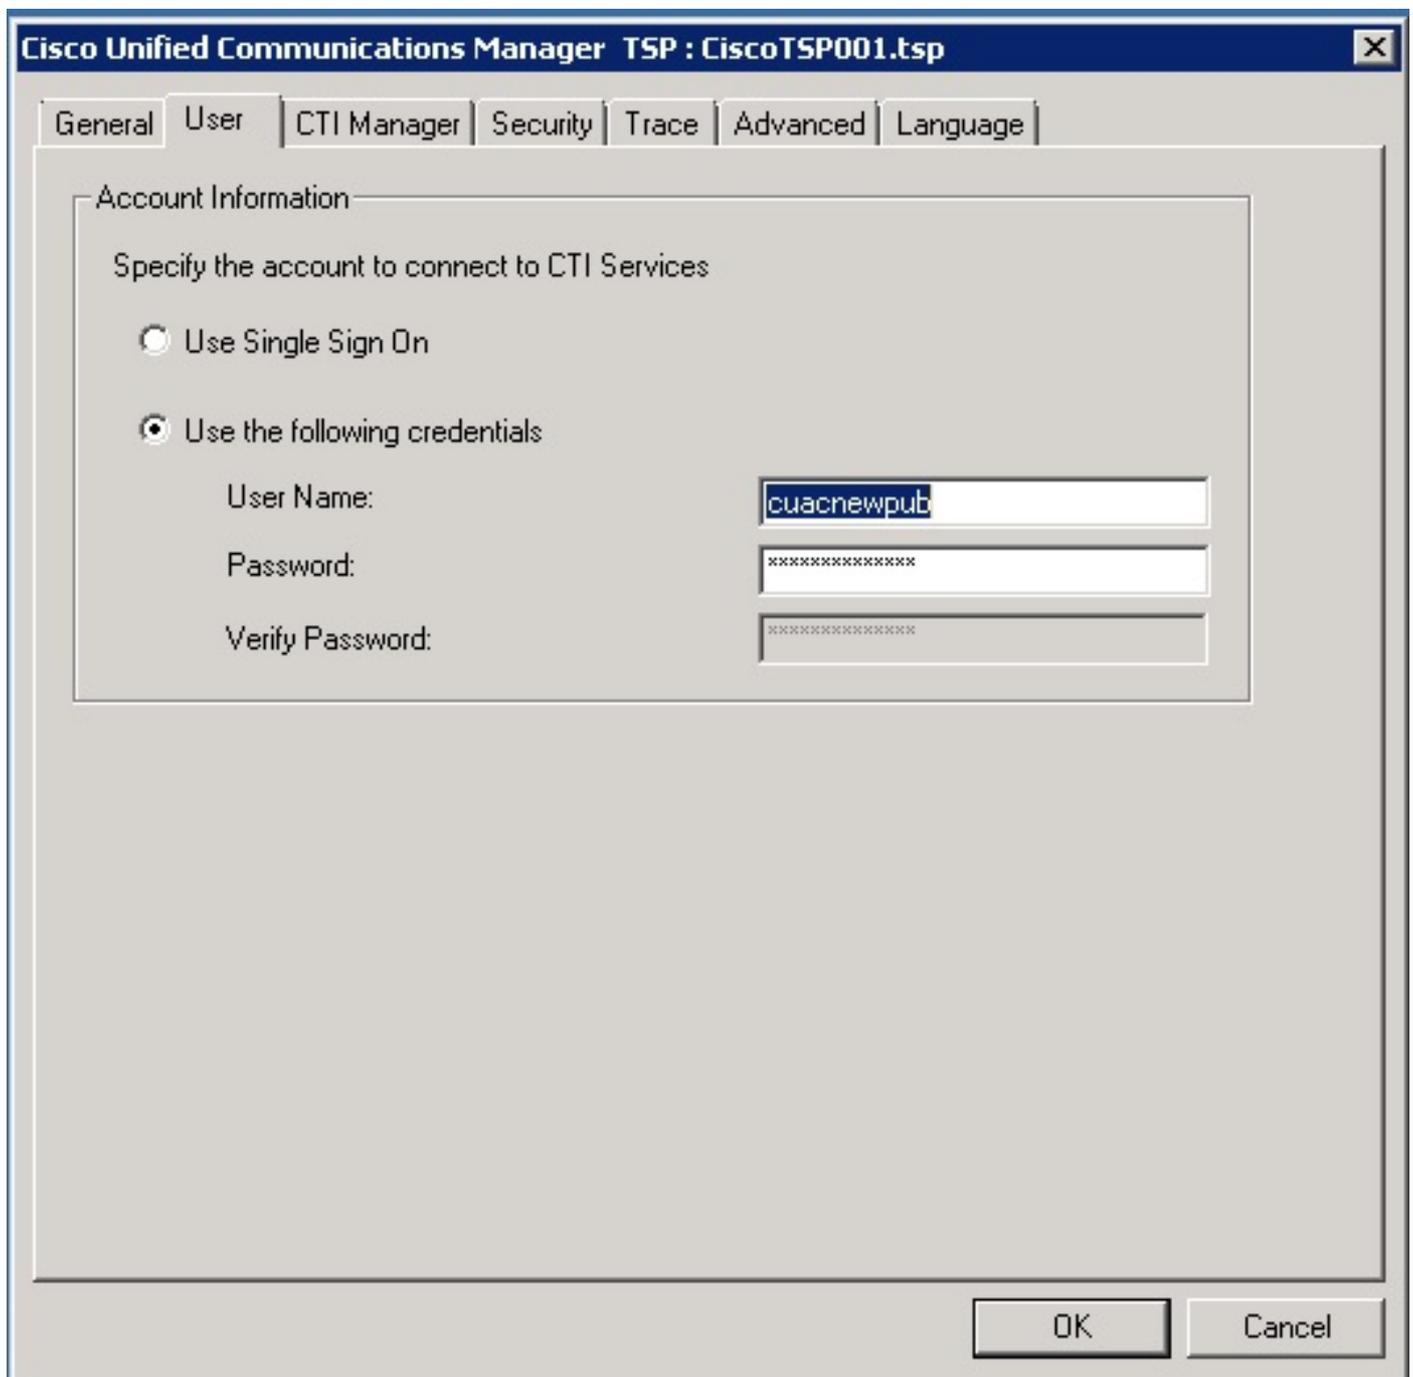
8. Navigieren Sie zu **CUAC-Server > TSP-Konfiguration > Registerkarte Benutzer >**, und ändern Sie Benutzername und Kennwort entsprechend, und klicken Sie auf **OK**.

9. Starten Sie den CUAC-Server einmal neu, um die CT-Verbindung erneut zu initialisieren.
