Troubleshooting de Mensajes de Error de Dirección IP Duplicada 0.0.0.0

Este documento describe el mensaje de error Duplicate IP Address 0.0.0.0 recibido por los usuarios de Microsoft Windows Vista y versiones posteriores y su resolución.

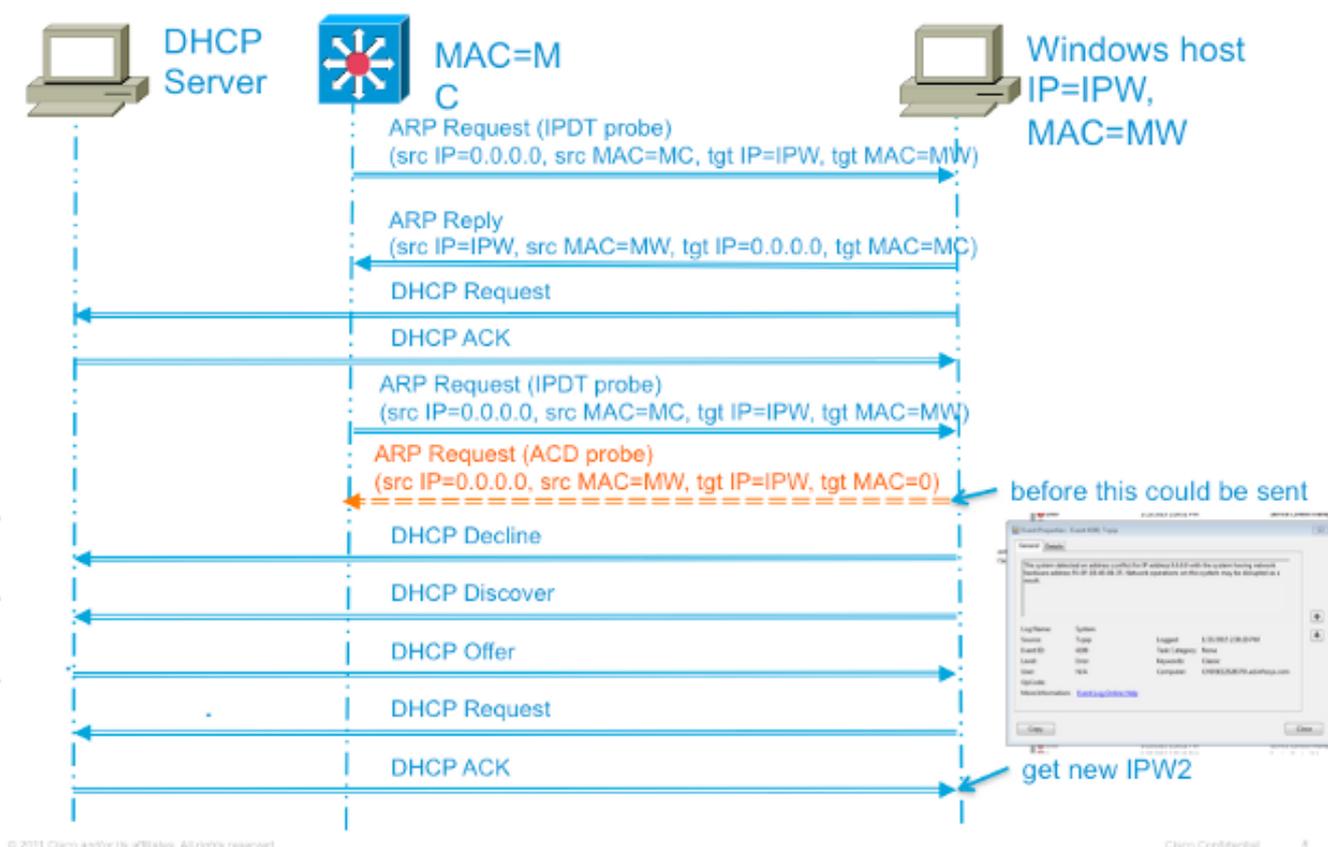
Failing Sequence Packet Flow

Si el switch envía una sonda ARP para el cliente mientras el equipo con Microsoft Windows está en su fase de detección de direcciones duplicadas, Microsoft Windows detecta la sonda como una dirección IP duplicada y presenta un mensaje que indica que se encontró una dirección IP duplicada en la red para 0.0.0.0. El equipo no obtiene una dirección IP y el usuario debe liberar/renovar manualmente la dirección, desconectarse y volver a conectarse a la red, o reiniciar el equipo para obtener acceso a la red.

Este es un ejemplo de la secuencia de paquetes fallida:

- El método más efectivo utilizado para evitar este problema es configurar el switch para que envíe una sonda ARP no compatible con RFC para obtener la sonda de la interfaz virtual del switch (SVI) en la VLAN donde reside la PC. Si se configura una SVI para la red de área local virtual (VLAN) y se utiliza cualquiera de los dos comandos siguientes, la dirección IP del remitente en los sondeos de seguimiento de dispositivos IP (IPDT) nunca es 0.0.0.0. Por lo tanto, es seguro que no se produzca el error de dirección IP duplicada.

- La principal alternativa no SVI utilizada para solucionar el problema es retrasar la sonda del switch para que Microsoft Windows tenga tiempo de finalizar la detección de direcciones IP duplicadas. Esto es efectivo sólo en los puertos de acceso y escenarios de link-up. Ingrese este comando para retrasar la sonda:
