# Verifique y resuelva problemas de operaciones básicas de NAT

Este documento describe cómo resolver problemas de conectividad IP en un entorno NAT.

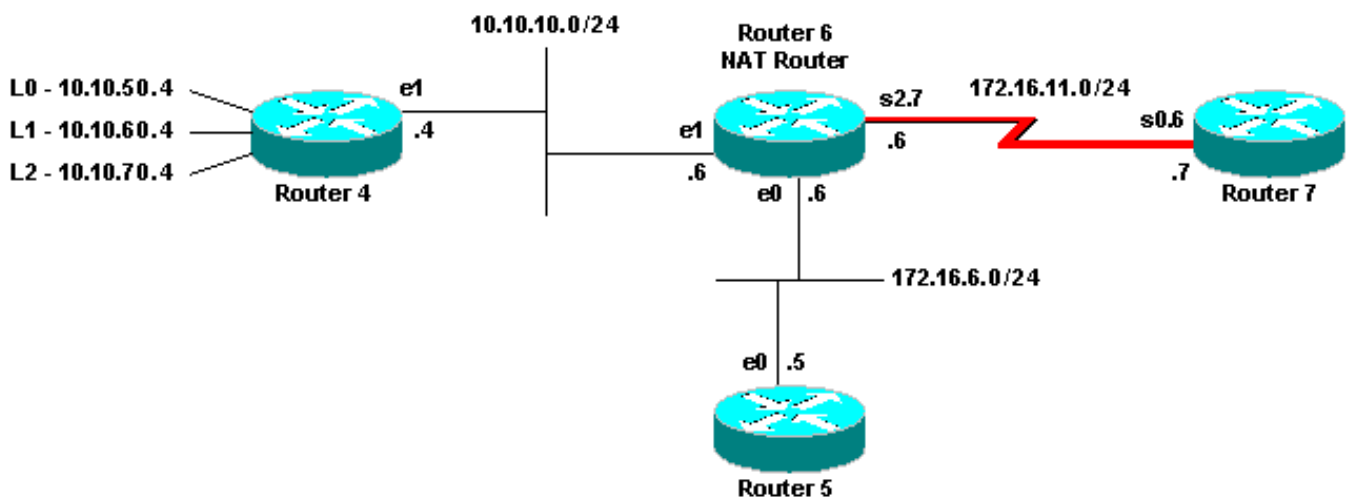
En este diagrama de red, el router 4 puede hacer ping al router 5 (172.16.6.5) pero no al router 7 (172.16.11.7):

*El Router 4 no puede hacer ping al Router 7*

Puede ver que la tabla de ruteo del Router 7 no tiene una ruta para 172.16.6.14. Una vez que agregue esta ruta, el ping funciona. Es útil monitorear las estadísticas de NAT con el comando **show ip nat statistics**. En un entorno NAT más complejo con varias traducciones, este comando **show** ya no es útil. Luego puede ejecutar **debugs** en el router.

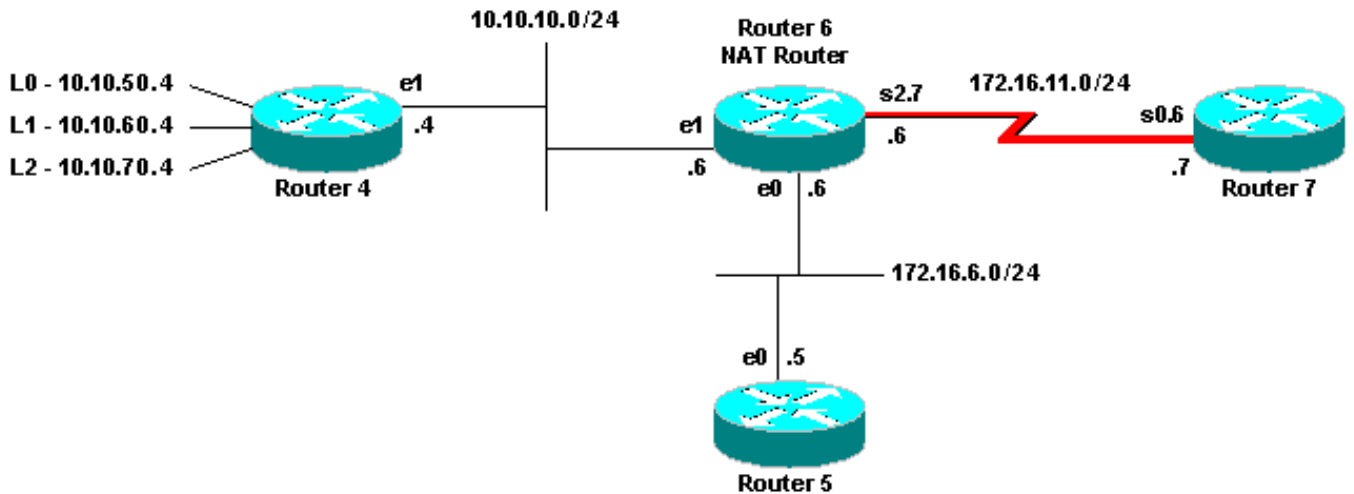
En este problema, el Router 4 puede hacer ping tanto al Router 5 como al Router 7, pero los dispositivos en la red 10.10.50.0 no pueden comunicarse con el Router 5 o el Router 7. El diagrama de red es:

*La red no se puede comunicar con el router*
