Solución de problemas de IOS XE SD-WAN Upgrade Failure: Inenough Space

Este documento describe el proceso para diagnosticar y resolver el problema cuando falla una actualización SD-WAN de Cisco IOS® XE debido a una capacidad de almacenamiento insuficiente.

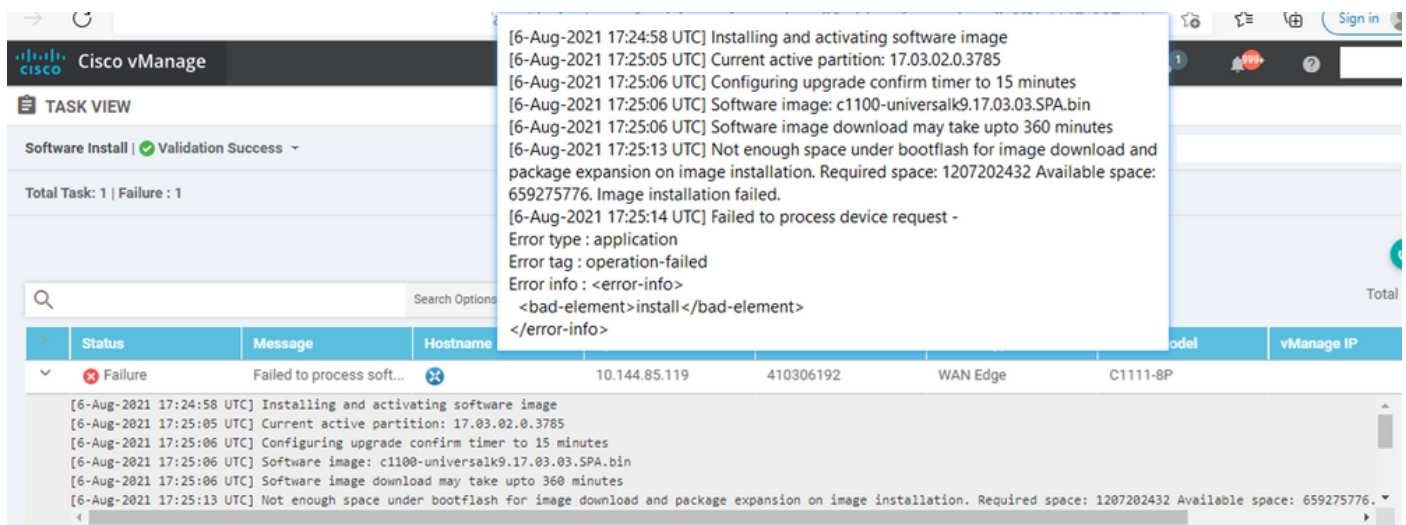
Imagen1

```
for image download and package expansion on image installation. Required space: 1207202432 Available space: 659275776. Image installation failed.
```

3. La actualización falla como se muestra en estas imágenes:
