Verificación y solución de problemas de Stackwise en Catalyst 9200/9300

Este documento describe cómo resolver los escenarios de fallas comunes en las implementaciones Stackwise de Catalyst 9200/9200L y 9300/9300L.

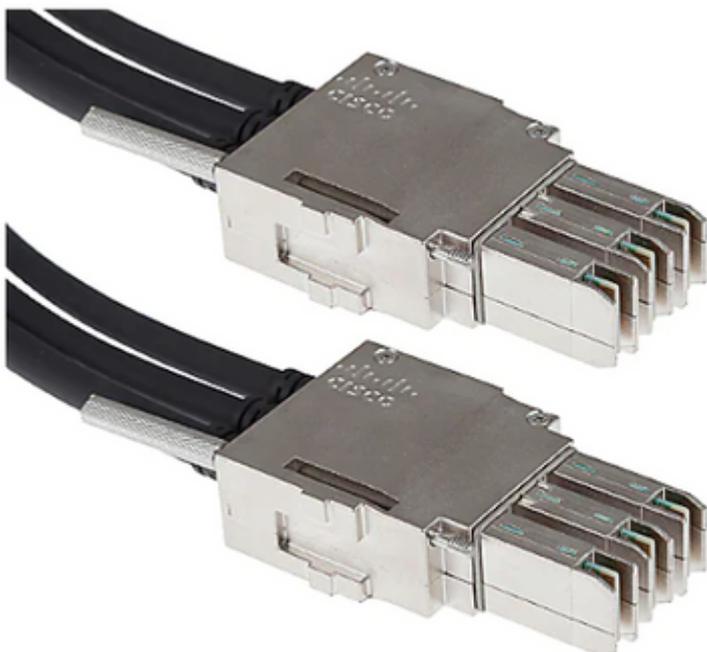
Conexión de cable Stackwise-480

Con el kit de pila C9300 STACK-T1-XXCM, los cables se fabrican de tal manera que se pueden colocar en el chasis al revés. Asegúrese de que el logotipo de Cisco queda orientado hacia arriba y de que puede asentar completamente los tornillos de ajuste manual para evitar una instalación incorrecta.

Nota: hay un logotipo de Cisco fresado en el metal. Asegúrese de que este logotipo está en el lado derecho hacia arriba y no al revés para una instalación correcta.
