# Solución de problemas de auriculares de Cisco serie 5XX

Este documento describe cómo resolver problemas de los auriculares Cisco serie 500. En la versión 12.5(1)SU1 de Cisco Unified Communications Manager (CUCM), puede proporcionar administración de auriculares, inventario y gestión de la configuración.

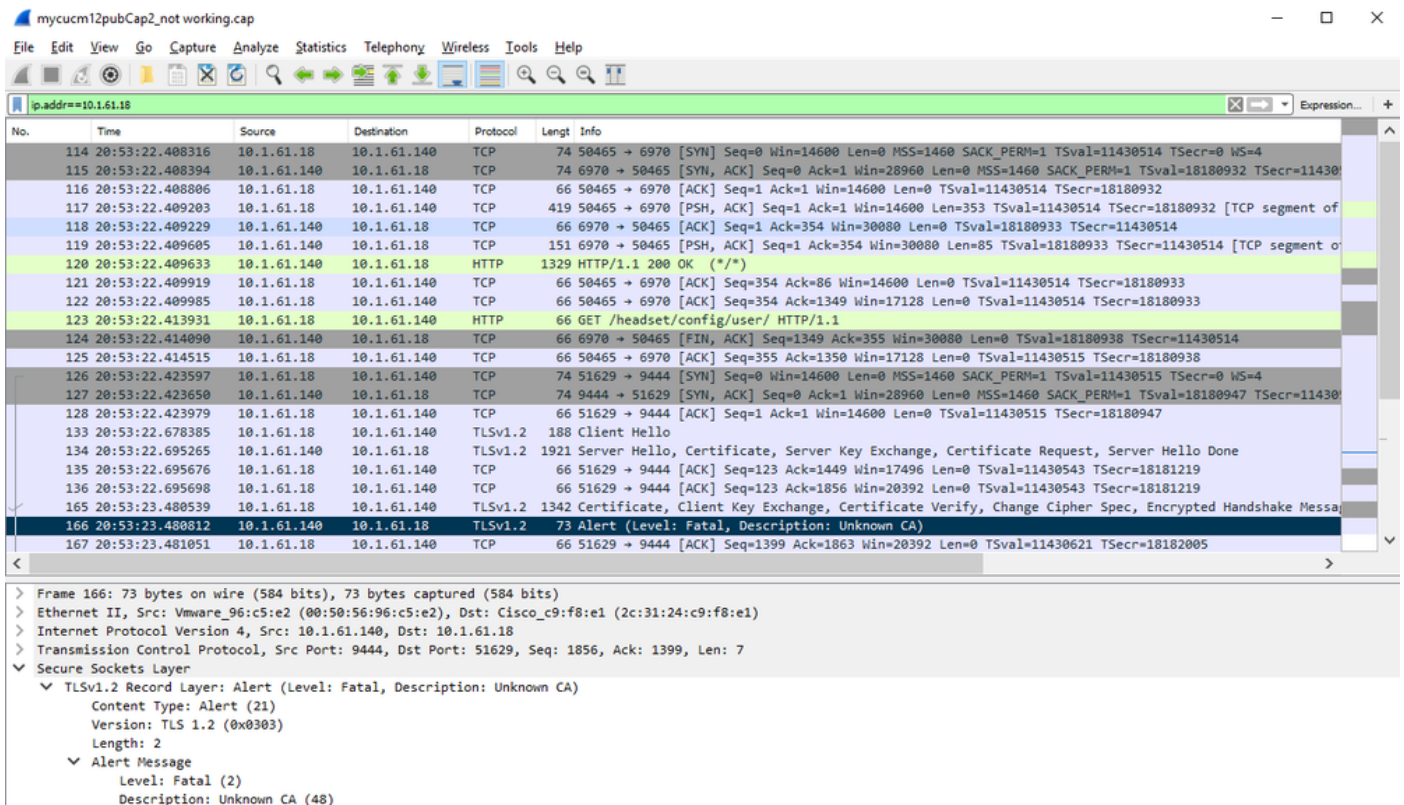
En este ejemplo, el certificado no se encuentra en la lista de confianza de CUCM.

En este ejemplo, el intercambio de señales falló con el motivo 19.

Básicamente, el teléfono tiene un LSC instalado que fue firmado por una Función Proxy de Autoridad de Certificación (CAPF) de un clúster diferente, por lo que CUCM no confía y rechaza la conexión SSL. Un restablecimiento de fábrica en el teléfono elimina el LSC y resuelve este problema.

La captura de paquetes para este ejemplo indica la falla del intercambio de señales SSL con "Alert (Level: Fatal, Description Unknown CA)" como se muestra en la imagen.

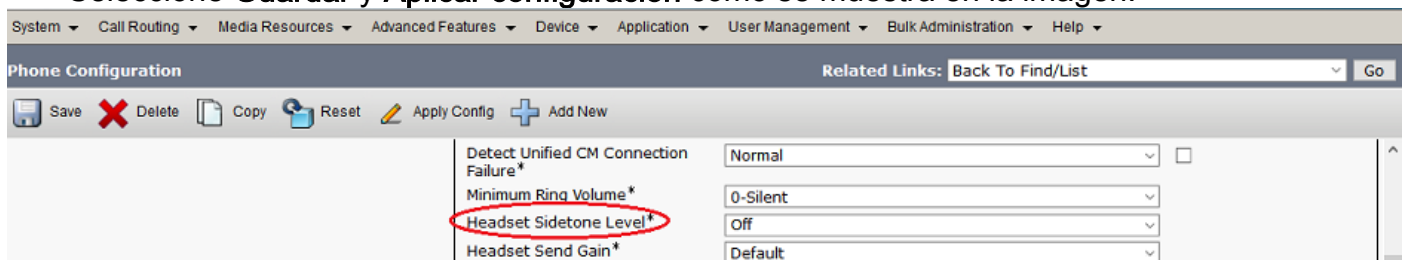
- Para los problemas de eco en los auriculares Cisco 560 cuando se conecta a través del cable Y con un teléfono de la serie 7900, desactive el nivel de tono local de los auriculares en la página web del teléfono. Navegue hasta **Administración de CM > Dispositivos > Teléfonos**, seleccione los teléfonos 7900 y configure el **Nivel de tono de auriculares** como **Desactivado**. Seleccione **Guardar y Aplicar configuración** como se muestra en la imagen:
