Solución de problemas de tierra FXO analógica

Fallas de llamadas salientes de inicio

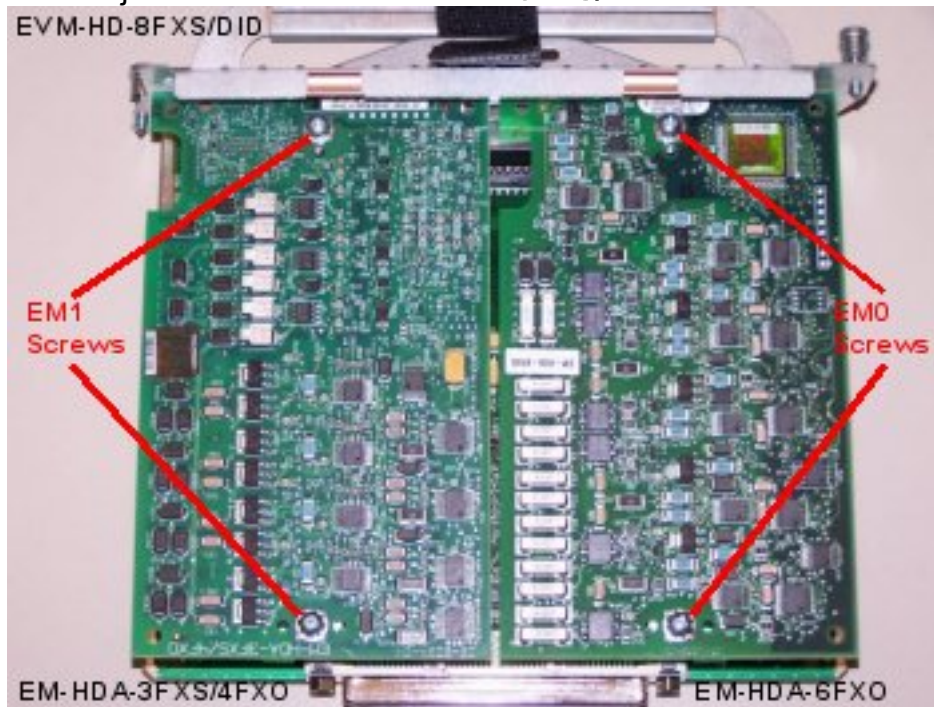
1. Como se ha explicado anteriormente en el Paso 3 de la sección [Pasos de Troubleshooting de Fallas de Llamada GS](#), siempre se debe observar una toma de tierra eléctrica adecuada. Esto es especialmente importante en los módulos de expansión FXO (EM) instalados en los módulos de red base (NM). En el EVM-HD-8FXS/DID, estos EM son los EM-HDA-6FXO y EM-HDA-3FXS/4FXO; y en el NM-HDA-4FXS, es el EM2-HDA-4FXO. La conexión eléctrica entre los EM y el NM de base constituye otro grado de separación entre la toma a tierra eléctrica del chasis y el NM, y se debe tener cuidado de asegurar que los EM estén firmemente acoplados al NM para que toda la conectividad eléctrica sea correcta. Para cada EM, se deben instalar dos tornillos de montaje con un par de 6-8 libras (67,8 N-cm). **El hecho de no asegurar correctamente el hardware de EM con ambos tornillos compromete la fiabilidad del producto; y, en el caso de los puertos FXO, si no se aprietan correctamente ambos tornillos de montaje, es posible que la operación de llamada saliente de FXO GroundStart falle directamente.** Estas imágenes muestran los tornillos de montaje que se deben fijar correctamente: **EVM-HD-8FXS/DID**
