Dépannage du problème actif-actif VRRP dans le routeur SD-WAN Viptela

Ce document décrit comment résoudre le VRRP (Virtual Router Redundancy Protocol) du routeur Viptela SD-WAN bloqué à l'état Actif-Actif.

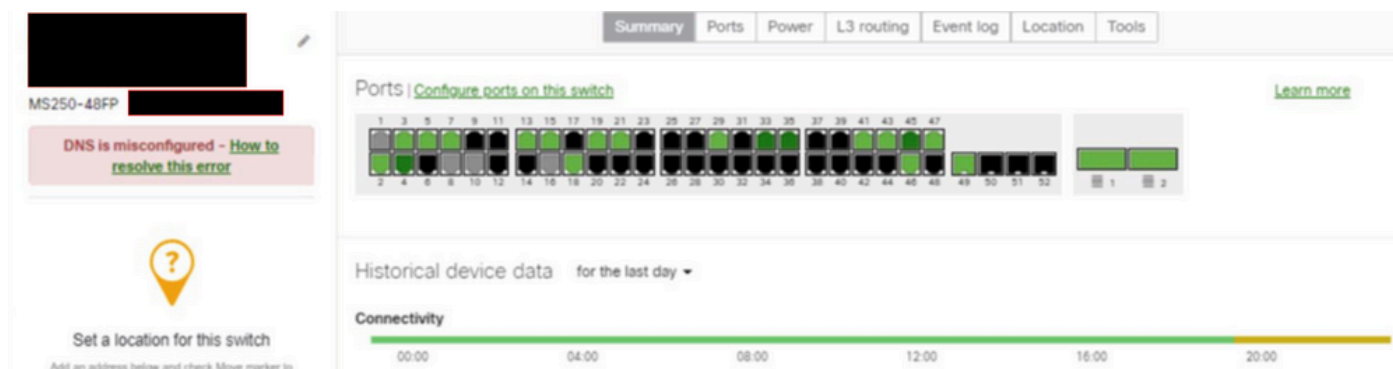
Le commutateur 2 connecté à VE2 a été alerté pour “ DNS est mal configuré ” dans le tableau de bord Meraki.

Le tableau de bord Meraki indique que AP4 et AP3 sont en mode répéteur, connecté au commutateur de liaison ascendante 2, qui reçoit l'alerte en cas d'erreur DNS.

Pour confirmer l'état de la pile, ouvrez le centre d'assistance technique Meraki lorsque les messages de communication de la pile sont visibles uniquement par le centre d'assistance technique Meraki. Lors de la vérification, il est identifié que les problèmes de communication intra-pile entre les commutateurs principal et secondaire de la pile sont identifiés.

Meraki a également confirmé que ce problème était dû au paquet VRRP de VE1 non atteint à VE2 via le commutateur membre de la pile 1 (principal) via le membre de la pile 2. Il s'agit d'un problème connu dans le code 12.28.

1. Rechargez tous les commutateurs membres de la pile (correctif temporaire).
2. Mettez à niveau le micrologiciel du commutateur Meraki vers la dernière version stable.
