# Dépannage du réordonnancement des adresses PCI des noeuds HX

## Introduction

Ce document décrit le problème de réorganisation de la carte d'interface réseau (NIC) sur différentes cartes d'interface virtuelle (VIC) 3e génération C. Un changement de comportement est observé avec la référence à l'emplacement de la carte vNIC (Virtual Network Interface Card)/vHBA (Virtual Host Bus Adapter), l'ordre des périphériques, l'énumération PCI (Peripheral Component Interconnect) et contribuer aux problèmes de réorganisation PCI sont vus à partir de différents systèmes d'exploitation (OS).

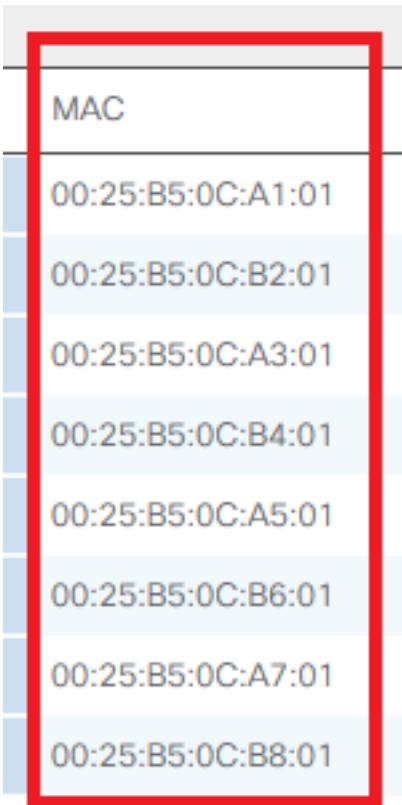
1. Obtenez le mappage d'adresse MAC à partir de l'interface utilisateur graphique UCSM pour le serveur, comme illustré sur l'image :

3. Vérifiez si les adresses MAC d'UCSM correspondent à la sortie de la liste de cartes réseau **esxcli**.

Dans ce résultat, les adresses MAC ne correspondent pas, **vmnic2** et **vmnic4** ont été échangées. Ceci est dû au problème de réapprovisionnement du bus PCI.

5. Notez le numéro de bus PCI et utilisez ces commandes afin de corriger la réorganisation :

```
localcli --plugin-dir /usr/lib/vmware/esxcli/int/ deviceInternal alias store --alias
vmnic2 --bus-address s00000000:05.00 --bus-type pci

localcli --plugin-dir /usr/lib/vmware/esxcli/int/ deviceInternal alias store --alias
vmnic4 --bus-address s00000000:07.00 --bus-type pci
[root@ucs-116:~] localcli --plugin-dir /usr/lib/vmware/esxcli/int/ deviceInternal alias store --alias vmnic2 --bus-address s00000000:05.00 --bus-type pci
[root@ucs-116:~] localcli --plugin-dir /usr/lib/vmware/esxcli/int/ deviceInternal alias store --alias vmnic4 --bus-address s00000000:07.00 --bus-type pci
[root@ucs-116:~] █
```

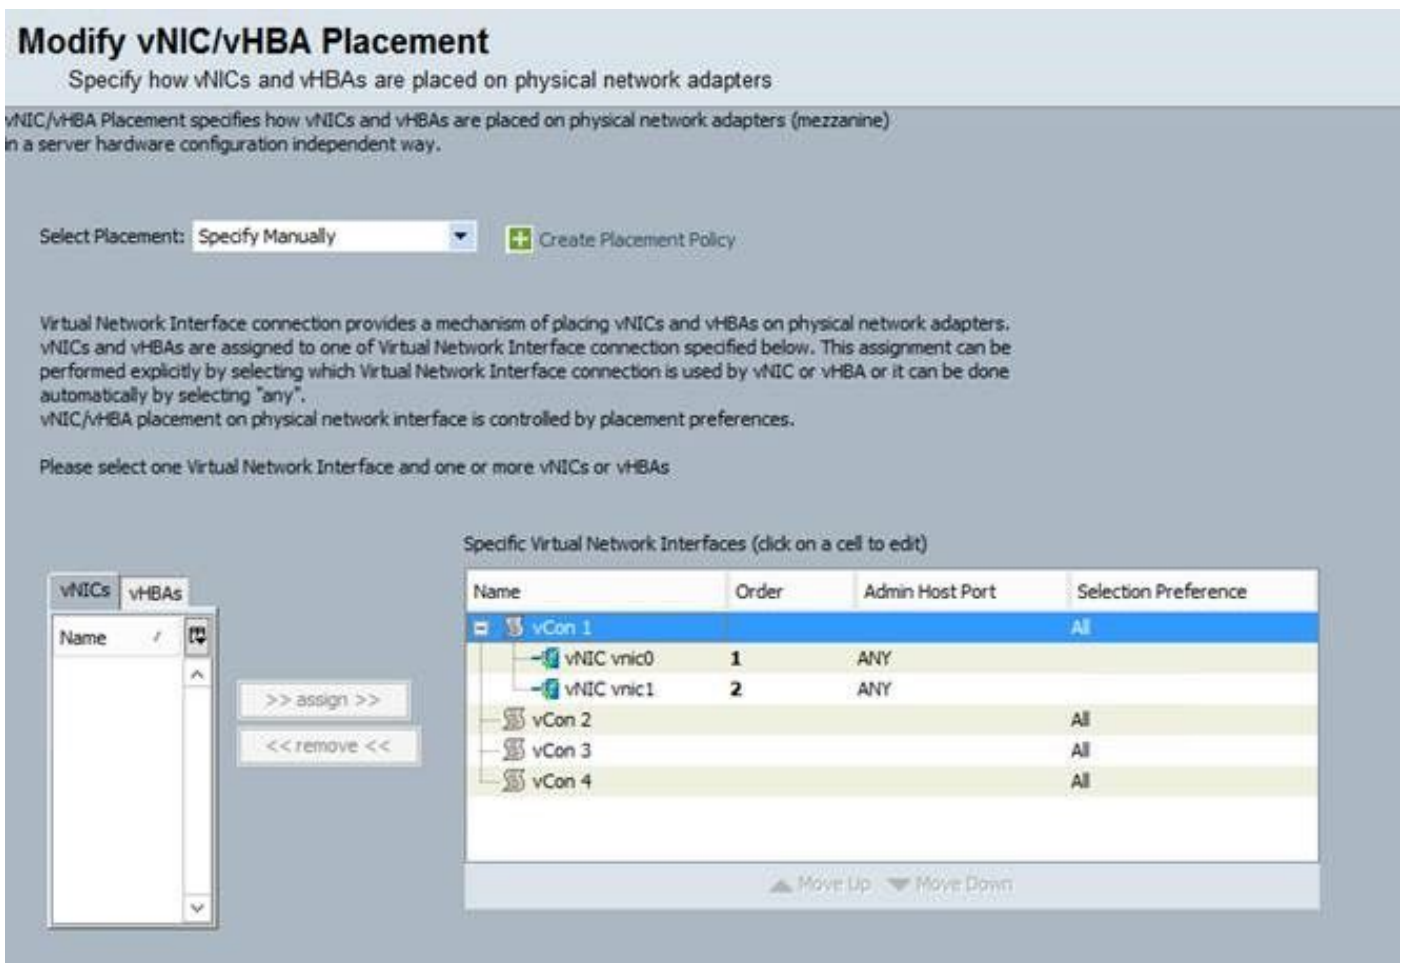
1. Lors de l'installation initiale : naviguez jusqu'à **Modify vNIC/vHBA Placement policy** comme indiqué dans l'image.

2. Actuellement, vous voyez **Admin Host Port** comme **ANY**. Il s'agit d'une affectation circulaire, qui place **vnic0** sur le port hôte 1 et **vnic1** sur le port hôte 2. Si vous voulez ajouter deux vNIC supplémentaires au profil de service, faites d'abord correspondre le port hôte attribué des vNIC qui existent déjà :

3. Ajoutez ensuite de nouvelles vNIC uniquement au port hôte 2. Cela permet de conserver l'adresse PCI des vNIC préexistantes et ne provoque aucune réaffectation :

**Note:** Vous avez maintenant 1 vNIC sur le port hôte 1 et 3 vNIC sur le port hôte 2. Le point de l'équilibrage de charge est de sorte que la charge et la bande passante soient réparties de manière égale. Si la charge est plus élevée sur un port hôte, cela peut avoir un impact sur les performances/la bande passante. Si plus de 2 vNIC supplémentaires doivent être créées, il est recommandé de planifier une réinstallation du système d'exploitation afin de maintenir la répartition uniforme des ports hôtes.
