Dépannage des messages d'erreur d'adresse IP dupliquée 0.0.0.0

Ce document décrit le message d'erreur Duplicate IP Address 0.0.0.0 reçu par les utilisateurs de Microsoft Windows Vista et des versions ultérieures et sa résolution.

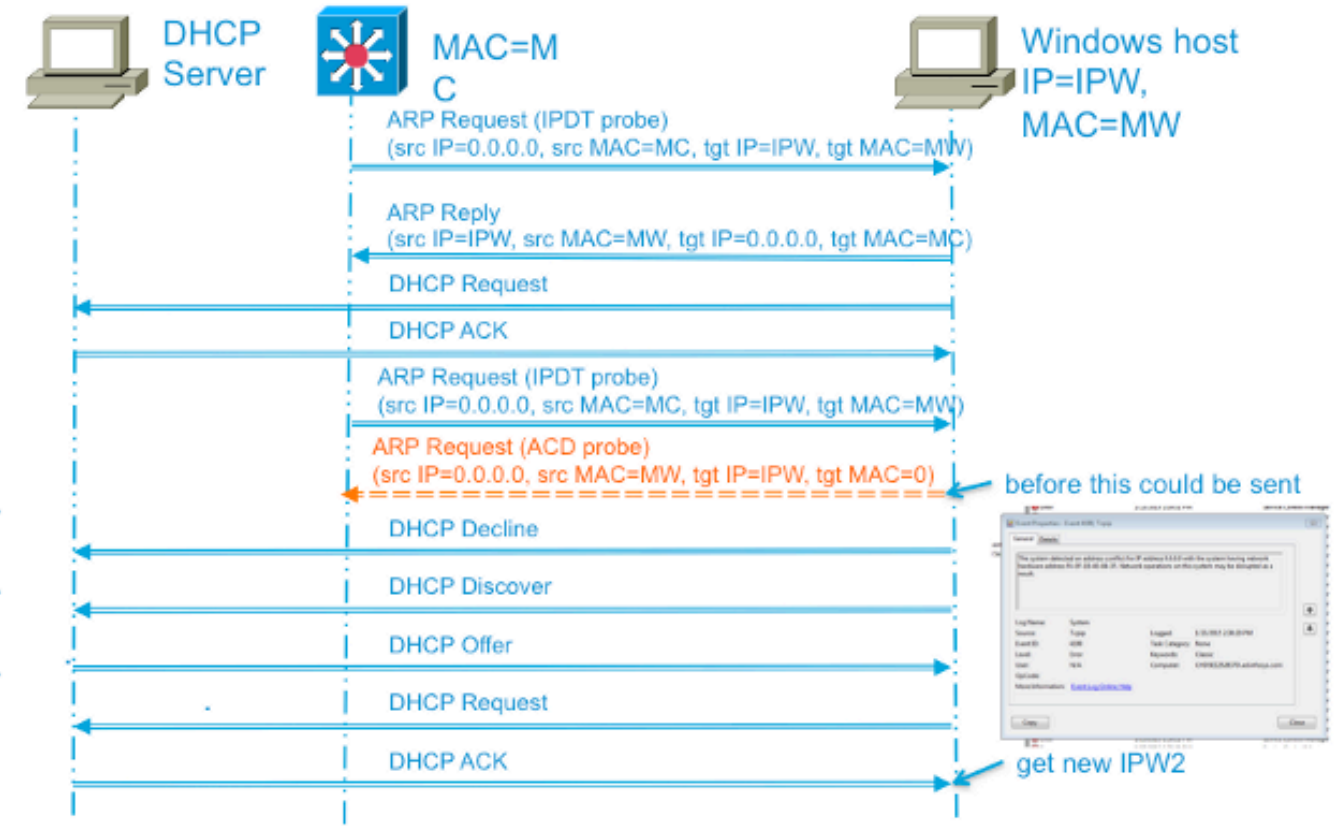
Failing Sequence Packet Flow

Si le commutateur envoie une sonde ARP pour le client alors que le PC Microsoft Windows est dans sa phase de détection d'adresse en double, Microsoft Windows détecte la sonde comme adresse IP en double et présente un message indiquant qu'une adresse IP en double a été trouvée sur le réseau pour 0.0.0.0. L'ordinateur n'obtient pas d'adresse IP et l'utilisateur doit libérer/renouveler manuellement l'adresse, se déconnecter et se reconnecter au réseau, ou redémarrer l'ordinateur pour accéder au réseau.

Voici un exemple de la séquence de paquets défaillante :

- La méthode la plus efficace pour empêcher ce problème est de configurer le commutateur de sorte qu'il envoie une sonde ARP non conforme à la RFC pour obtenir la sonde à partir de l'interface virtuelle de commutateur (SVI) dans le VLAN où réside l'ordinateur. Si une interface SVI est configurée pour le réseau local virtuel (VLAN) et que l'une des deux commandes suivantes est utilisée, l'adresse IP de l'expéditeur dans les sondes IP Device Tracking (IPDT) n'est jamais 0.0.0.0. Ainsi, il est certain que l'erreur de duplication d'adresse IP ne se produit pas.

- La principale alternative non SVI utilisée pour contourner le problème consiste à retarder la détection du commutateur afin que Microsoft Windows ait le temps de terminer la détection des adresses IP en double. Ceci n'est efficace que sur les ports d'accès et les scénarios de liaison. Entrez cette commande pour retarder la sonde :
