ASA 8.4(4) : Configuration NAT de certaines identités refusée

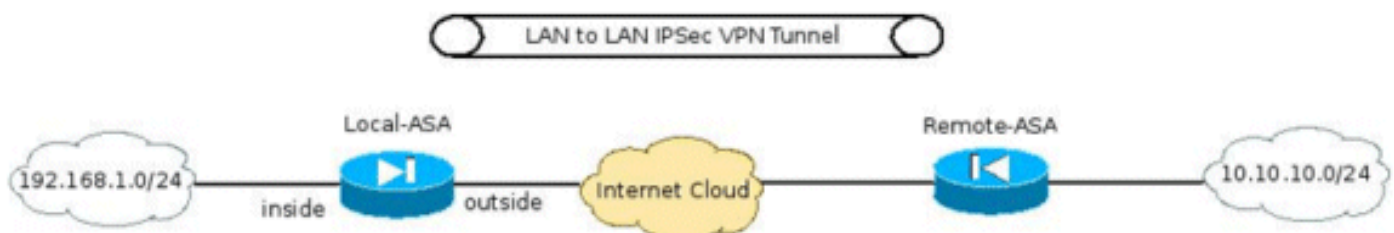
Cela a entraîné un autre problème imprévu. Par exemple, considérez le scénario dans lequel l'utilisateur a un tunnel VPN se terminant sur l'ASA et souhaite autoriser le sous-réseau « interne » à pouvoir parler au sous-réseau VPN distant.

Lorsque cet ASA est mis à niveau vers la version 8.4(4) ou ultérieure, cette commande NAT ne sera pas présente dans la configuration en cours de l'ASA et cette erreur sera imprimée sur la console ASA :

```
ERROR: 192.168.1.0-192.168.1.255 overlaps with inside standby interface
 address
ERROR: NAT Policy is not downloaded
```

Par conséquent, le trafic entre les sous-réseaux 192.168.1.0/24 et 10.10.10.0/24 ne passera plus par le tunnel VPN.

- Rendre la commande NAT aussi spécifique que possible avant de passer à la version 8.4(4), de sorte que l'interface mappée ne soit pas « any ». Par exemple, la commande NAT ci-dessus peut être modifiée en interface par laquelle le sous-réseau VPN distant est accessible (nommé « outside » dans le scénario ci-dessus) :

```
nat (inside,outside) source static obj-192.168.1.0 obj-192.168.1.0 destination
 static obj-10.10.10.0 obj-10.10.10.0
```

- Si la solution de contournement ci-dessus n'est pas possible, procédez comme suit :Lorsque l'ASA exécute 8.4(4) ou une version ultérieure, supprimez l'adresse IP de secours attribuée à l'interface.Appliquez la commande NAT.Réappliquez l'adresse IP de secours sur l'interface.Exemple :
