Dépanner les échecs des appels sortants GroundStart FXO analogiques

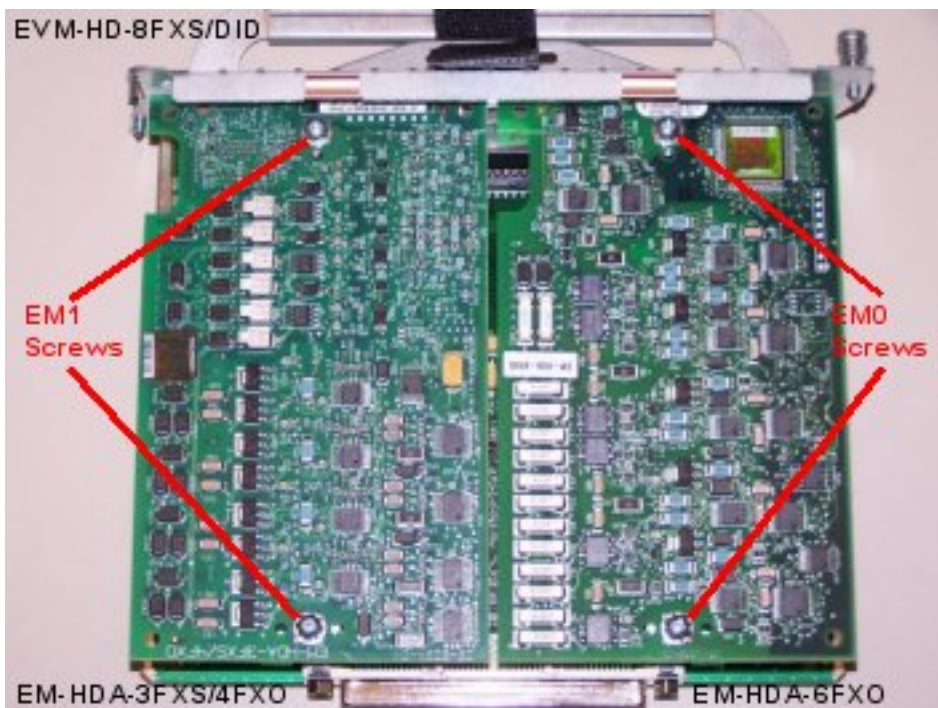
1. Comme indiqué précédemment à l'étape 3 de la section [Étapes de dépannage des pannes d'appel GS](#), une mise à la terre électrique appropriée doit toujours être observée. Ceci est particulièrement important sur les modules d'extension FXO (EM) installés sur les modules de réseau de base (NM). Sur l'EVM-HD-8FXS/DID, ces EM sont les EM-HDA-6FXO et EM-HDA-3FXS/4FXO ; et sur le NM-HDA-4FXS, il s'agit de l'EM2-HDA-4FXO. La connexion électrique entre les modules EM et le module NM de base constitue un autre degré de séparation entre la mise à la terre électrique du châssis et le module NM, et il faut veiller à ce que les modules EM soient solidement fixés au module NM pour que toute connectivité électrique soit saine. Pour chaque module EM, deux vis de montage doivent être installées avec un couple de 67,8 N-cm (6-8 lbs-in). **Le fait de ne pas correctement fixer le matériel EM avec les deux vis compromet la fiabilité du produit ; et, dans le cas des ports FXO, si les deux vis de montage ne sont pas correctement serrées, le fonctionnement de l'appel sortant FXO GroundStart risque d'échouer.** Ces images montrent les vis de montage qui doivent être correctement fixées :EVM-HD-8FXS/DID
