Risoluzione dei problemi relativi al timer WrapUp esteso sul desktop dell'agente in WxCC

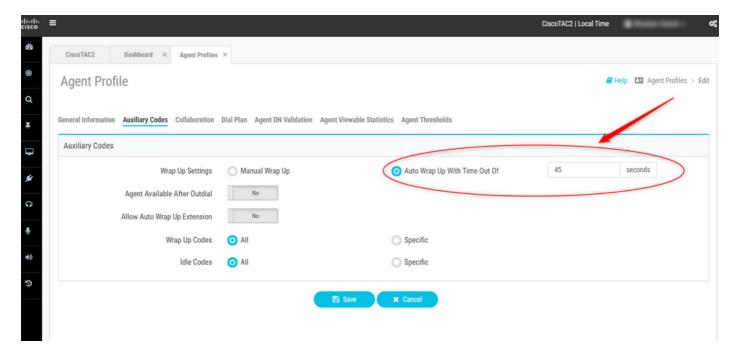
Agli agenti è stato assegnato un **profilo agente** con il valore **Completamento automatico con timeout** impostato su un determinato valore. Ad esempio, è stato impostato il valore di 45 secondi

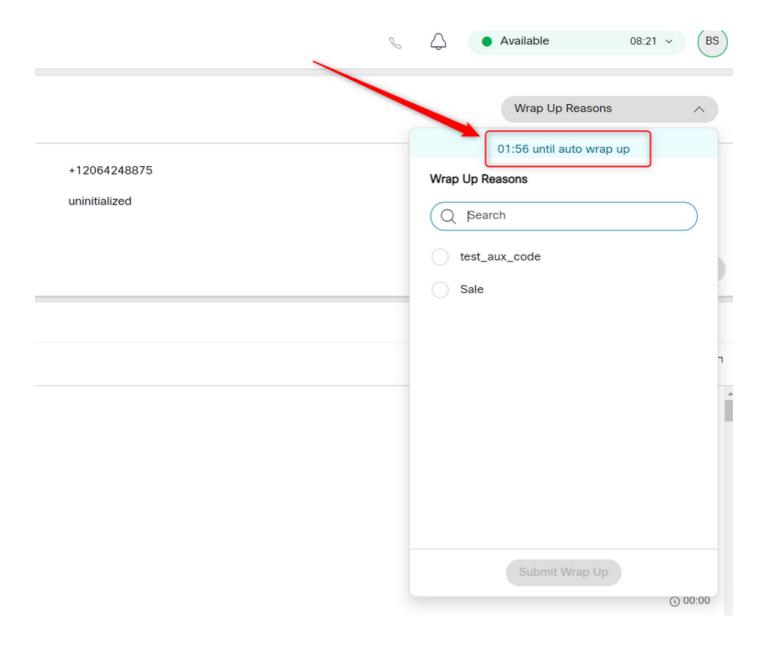
Ma quando gli agenti terminano un'interazione, il timer Wrapup mostra un valore superiore a quello impostato nel **profilo agente**

Dai report di Analyzer [Histroical and Realtime] la durata dell'attività dell'agente nello stato Wrapup riflette la stessa durata.

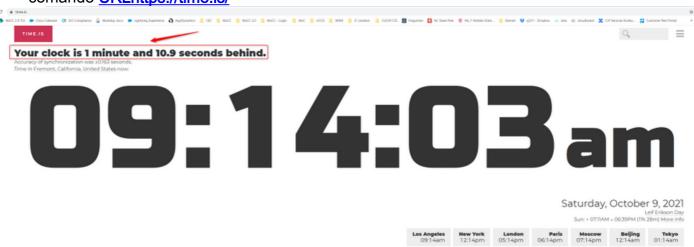
Notate che vi è una deviazione di tempo di 1 minuto e 10 secondi. In questo caso, il tempo di completamento del processo è di 1 minuto e 56 secondi (deriva del timer + timer di avvolgimento automatico) invece dei 45 secondi configurati nel profilo agente.

• Verificare la differenza di orario tra il computer del sistema client e l'ora della rete utilizzando il comando URLhttps://time.is/
