# 8821 IP Phoneのディスプレイ「MIC Not Installed」エラーのトラブルシューティング：解決

このドキュメントでは、[CSCve44412](#)の修正で解決された[CSCvc65418](#)による不具合「MIC not installed」というエラーメッセージが画面に表示された場合の、Cisco Wireless 8821 IP Phone2の3の3の4の3を4を3を4の64を4を4を4444で4444444444444444444444444444444444を4で4で4を48で8で48を4で4で4444

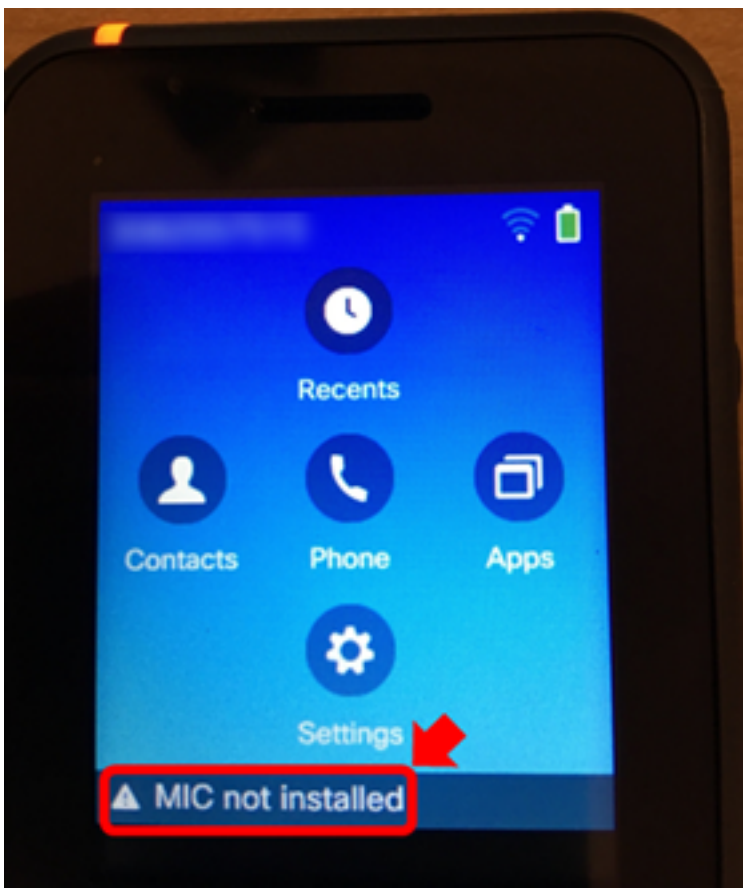
図に示すように、電話機の画面に「MIC not installed」エラーメッセージが表示されることを確認します。

ワイヤレス認証またはSCEPで不要な場合は、CUCM Certificate Authority Proxy Function(CAPF)を使用してMICをLocally Significant Certificate(LSC)に置き換えて、電話機を正常に動作させます。[エラーメッセージが確認され](#)、もう一度テストを行ったら、電話機にLSCをインストールします。MICが存在しないにも関わらず、LSCを正常にインストールするために、認証モードで[By Null String]または[By Authentication String]が選択されていることを確認します。

このバージョン以降で問題が修正されたため、すべてのCisco 8821電話機を11.0(3)SR3.2以降にできるだけ早くアップグレードします。このエラーメッセージがすでに表示されているデバイスでは、アップグレードによってMICが回復しません。CSCvc65418の修正を含むコード([CSCve44412](#)の修正によって解決)は、最初にMICの消失を防止します。
