トラブルシューティング : Cisco 1750、1751、 および 1760 ルータで音声インターフェイス カードが認識されない

この文書では、Cisco 1750、Cisco 1751、および Cisco 1760 のルータが Voice Interface Card (VIC; ボイスインターフェイスカード) を認識しない場合のトラブルシューティングの方法を説明します。

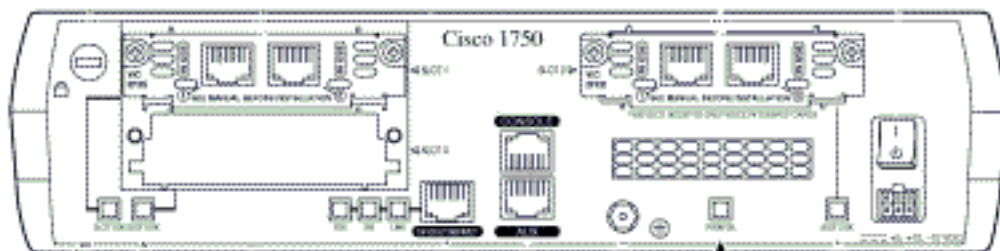
4. ルータが VIC を認識しないときは、PVDM OK LED が点灯していることを確認します。PVDM OK LED が点灯すると、PVDM が PVDM カード スロットに正確に挿入されていることを意味します。175x ルータの場合は、次のダイアグラムに示すように、PVDM OK LED は背面パネルにあります。

5. PVDM OK LED が点灯しないときは、175x または 1760 のマザーボードの少なくとも1つの PVDM スロットに PVDM が取り付けられていることを確認します。Cisco IOS ソフトウェアの show diag コマンドを使用して、ハードウェア インターフェイスに関する情報を表示します。次の出力は、Cisco 1750 にインストールされた PVDM-8 (DSP は 2 つ) を示しています。**注：このステップで誤解を招く結果を生成する可能性がある show diag コマンドには、既知の問題がいくつかあります。詳細については、このドキュメントの「[既知の問題](#)」セクションを参照してください。**

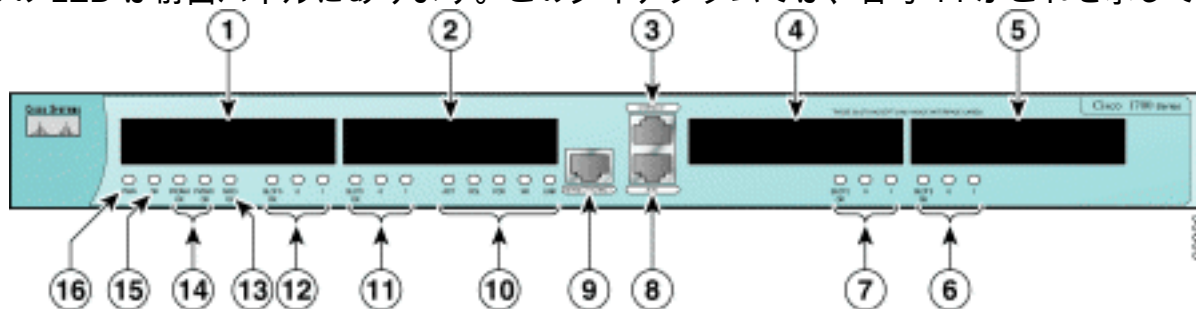
Cisco 1760には2つ

のPVDM OK LED、0および1があります。各PVDMカードスロットに1つずつあります。これらのLEDは前面パネルにあります。このダイアグラムでは、番号14がこれを示しています。
