# Catalyst 9200/9300 での StackWise の検証とトラブルシューティング

このドキュメントでは、Catalyst 9200/9200L および 9300/9300L の StackWise 展開における一般的な障害シナリオのトラブルシューティング方法について説明します。

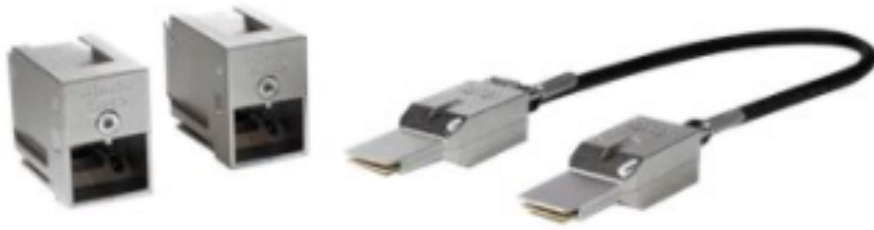
スタックキットが正しく取り付けられていることを確認します。C9200L および C9300L にはスタックアダプタが必要です。つまみネジを手で締めて、ハードウェアを適切な方向に向けます。ネジを過度に締め付けないように注意してください。

StackWise-80 スタックキット ( C9200L )

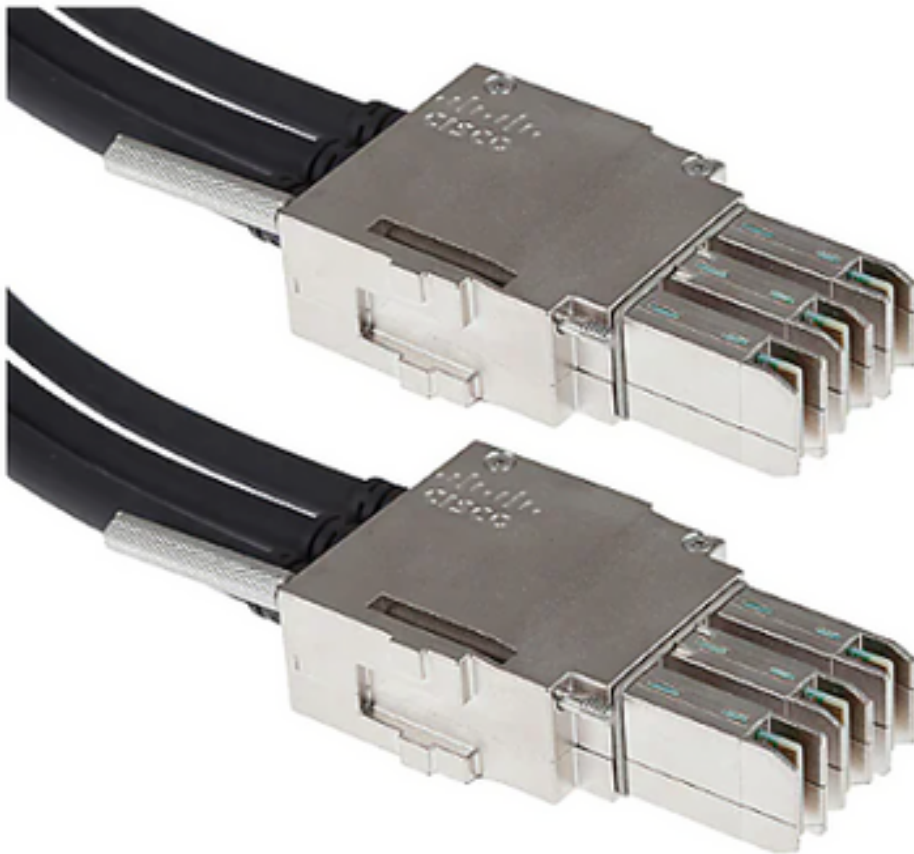
C9300 スタックキット STACK-T1-XXCM を使用する場合、ケーブルは、シャーシに上下逆さまに装着できるように製造されています。正しく取り付けるために、シスコのロゴが上を向いていることと、取り付けネジを完全に固定できることを確認してください。

注：金属部分にシスコのロゴが削り出されています。正しく取り付けるために、このロゴが右側の上であり、上下逆さまになっていないことを確認してください。
