# アナログ FXO グラウンド スタート 発信コール 失敗のトラブルシューティング

このテクニカル ノートの目的は、Cisco Foreign Exchange Office ( FXO ) GroundStart ( GS ) のアナログ音声ポートに関連するコール セットアップの問題が発生したユーザに、段階的なトラブルシューティングの推奨事項を示すことです。多くの場合、このようなコール セットアップの障害は、発信コールの失敗として現れます。このドキュメントでは、あらゆる状況に対応できる一般的な GS のトラブルシューティングに関する考慮事項について説明します。その後で、既知の不具合に関連するより具体的な誤動作とそれに対応する回避策についても説明します。

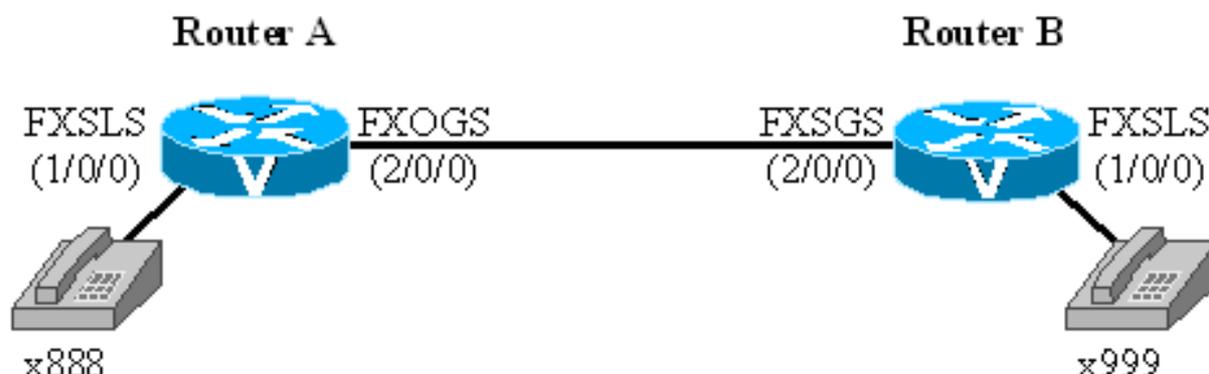
- 問題が解決しない場合は、VIC-2FXO、VIC2-2FXO、VIC2-4FXO、NM-HDA FXO、または EVM-HD FXO 機器が正しく機能しているかどうかを確認します。経験に基づく最も簡単な確認方法は、FXO ポートを機能している既知の FXS ポートに接続する方法です。既知の

FXS ポートには、別の (あるいは同じ) Cisco 音声ゲートウェイの VIC-2FXS、VIC2-2FXS、VIC-2DID (FXS モード)、VIC-4FXS/DID (FXS モード)、NM-HDA FXS、または EVM-HD FXS ポートなどがあります。この場合、ストレート型 2 線 RJ-11 接続を使用してください。これは、1 つの音声ゲートウェイが接続を介して別のゲートウェイにシグナルを発信し、ピア ゲートウェイからダイヤル トーンを引き出すことを目的としています。このテスト シナリオ全体を以下に示します。

テストが成功すると、ユーザはアナログ電話を取り上げてローカル ルータからのダイヤル トーンを聞き、遠端の内線番号にダイヤルして GS 回線経由でオフフックにし、ピア ゲートウェイからのダイヤル トーンが聞こえたら遠端の内線番号を再度ダイヤルし、遠端の電話へのコールを確立できます。両方向で機能する場合は、FXO 音声ポートが予期されている通りに機能しています。電話による通話で、両方の側からの双方向音声聞こえることを確認します。引き続きコールが失敗するか、または音声の問題 (一方向のみの音声または両方向で音声がしない場合など) が発生する場合は、実際のハードウェアに問題がある可能性があります。RJ-11 ケーブル配線を再度確認し、別の FXS または FXO 音声カードが使用可能であればそのカードを使用してテストします。

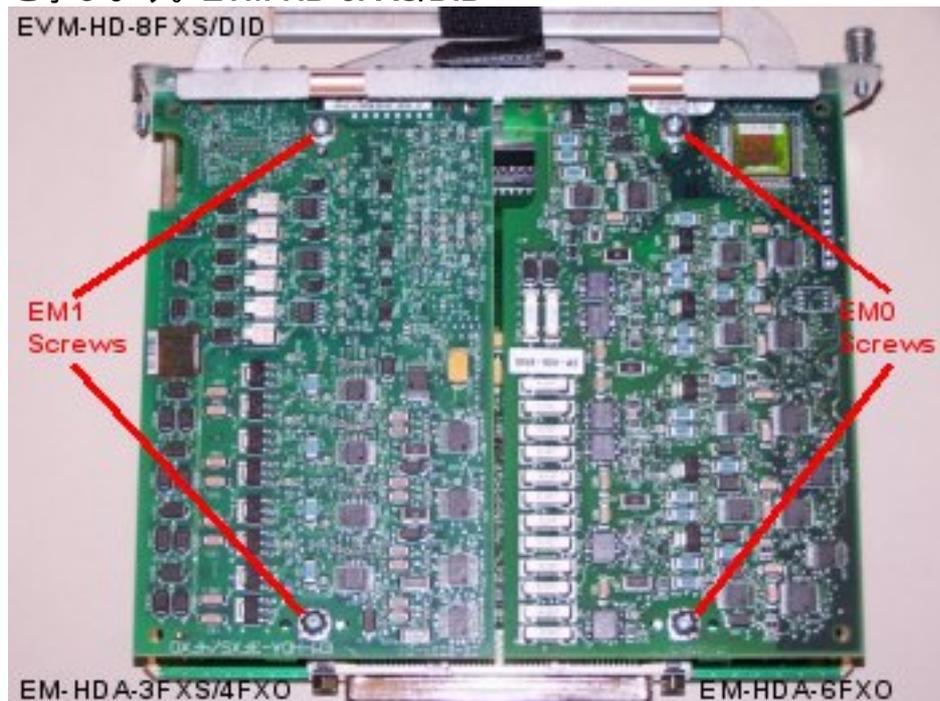
に、常に適切に接地されていることを確認します。これは特に、ベース ネットワーク モジュール ( NM ) に装着されている FXO 拡張モジュール ( EM ) で重要です。該当する EM は、EVM-HD-8FXS/DID では EM-HDA-6FXO および EM-HDA-3FXS/4FXO、NM-HDA-4FXS では EM2-HDA-4FXO です。EM とベース NM 間の電氣的接続により、シャーシの接地と NM がさらに分離されます。すべての電氣的接続が安定するように EM が NM にしっかりと固定されるよう注意を払う必要があります。各 EM について、2 つの取り付けネジを 6-8 lbs-in ( 67.8 N·cm ) のトルクで取り付けする必要があります。EM ハードウェアを両方のネジで正しく取り付けないと、製品の信頼性が損なわれることがあります。また、FXO ポートの場合、両方の取り付けネジを正しく締め付けないと、FXO GroundStart 発信コール操作が完全に失敗することがあります。次の写真は、正しく取り付けなければならない取り付けネジを示します。EVM-HD-8FXS/DID
