PIM 스파스 모드가 HSRP 주소에 대한 고정 경로와 함께 작동하지 않는 이유는 무엇입니까?

이 문서에서는 PIM(Protocol Independent Multicast) 스파스 모드 인접 디바이스의 HSRP(Hot Standby Router Protocol) 주소에 대한 고정 경로를 구성할 때 멀티캐스트 패킷이 전달되지 않는 이유에 대해 설명합니다.

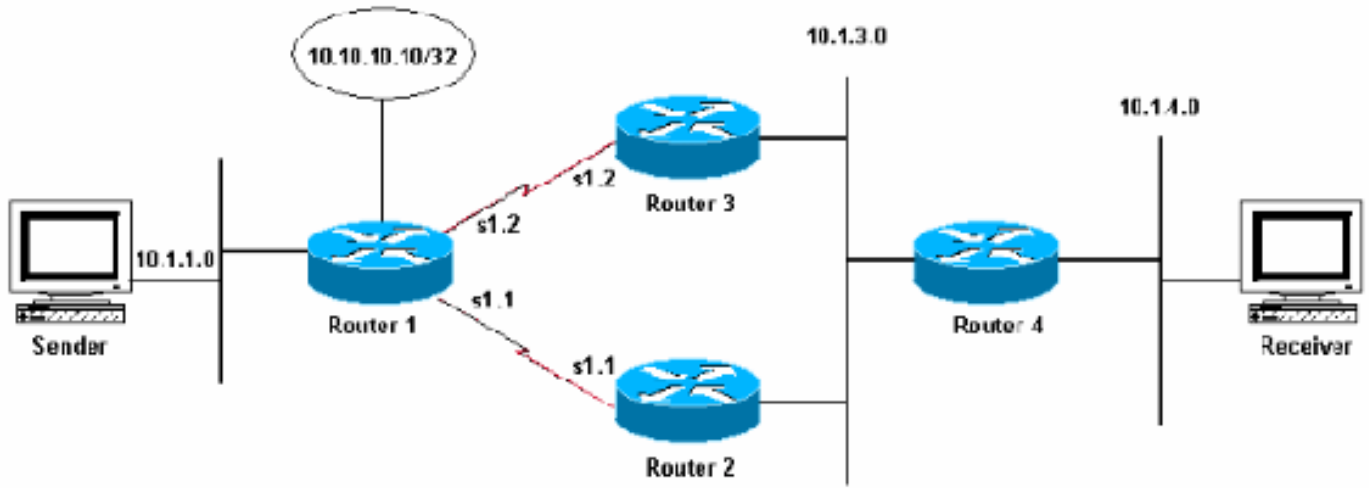
네트워크 다이어그램

위 그림에서 라우터 2와 3은 서브넷 10.1.3.0에서 HSRP를 말하고 라우터 2는 활성 라우터입니다. 라우터 1, 2 및 3은 EIGRP(Enhanced Interior Gateway Routing Protocol)를 사용하고 라우터 4는 HSRP 가상 주소에 대한 고정 기본 경로를 가집니다.

이 예에서 RPF 인접 디바이스는 10.1.3.3입니다. 이는 기본 고정 경로에서 사용하는 HSRP 대기 주소입니다. 그러나 이 주소는 PIM 네이버로 나열되지 않습니다. HSRP 대기 주소가 PIM 네이버로 나열되지 않는 이유는 HSRP(라우터 2 및 3)를 실행하는 두 라우터가 HSRP 대기 주소에서 PIM 네이

버 메시지를 소싱하지 않기 때문입니다.

문제를 해결하려면 RPF 인접 디바이스가 PIM 네이버가 되도록 라우터 4의 컨피그레이션을 변경합니다. 이렇게 하려면 EIGRP 프로세스에 라우터 4를 포함하여 EIGRP를 통해 RP 주소를 학습합니다.

참고: RPF 검사에서 유니캐스트 라우팅 테이블보다 경로가 우선하므로 EIGRP 프로세스에 라우터 4를 포함하는 대신(기본 방법) 고정 경로를 라우터 4에 추가하여 실제 라우터의 IP 주소에 RPF를 만듭니다. 예를 들어 ip mroute 0.0.0.0 0.0.0.0 10.1.3.2를 추가합니다.
