활성 상태에서 중단된 eBGP 세션 문제 해결

이 문서에서는 잘못된 LPTS(Local Packet Transport Services) 엔트리로 인해 세션이 활성 상태로 중단되었을 때 eBGP(External Border Gateway Protocol)의 문제를 해결하는 방법에 대해 설명합니다.

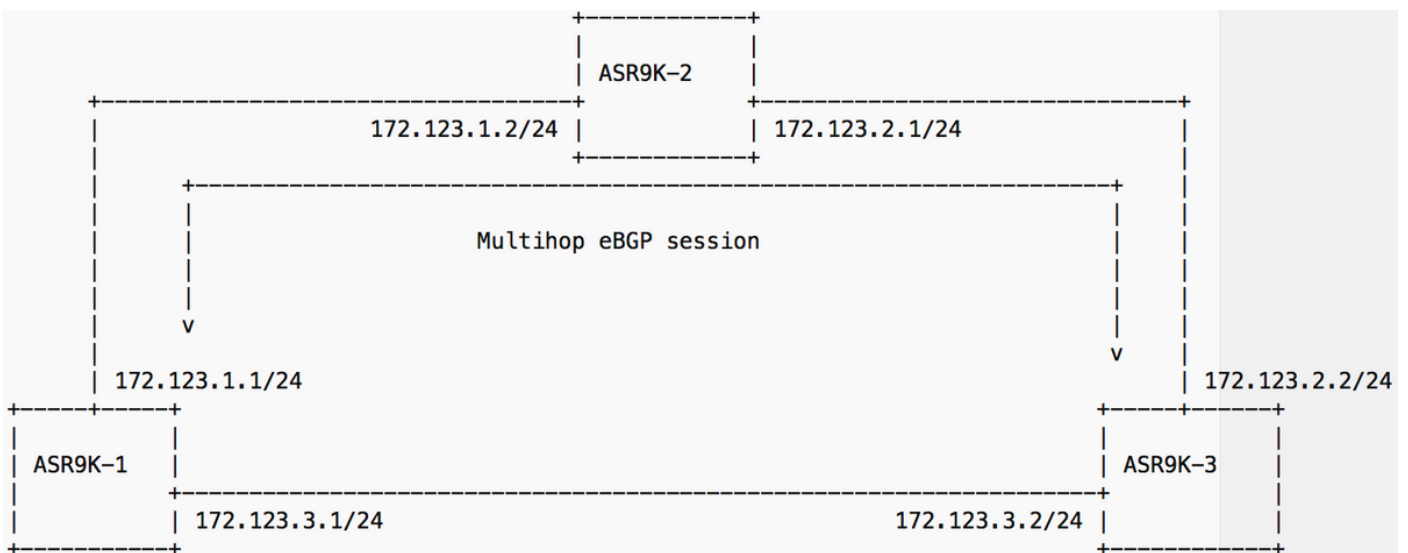
ASR9K-1과 ASR9K-3 간에 멀티홉 eBGP 세션을 구축할 수 있습니다. 피어 IP 주소는 물리적 인터페이스에서 172.123.1.1 및 172.123.2.2입니다. 구성된 **update-source 명령**이 없습니다. 현재 토폴로지에서는 세션이 활성 상태로 유지됩니다. 두 라우터가 모두 서브넷 172.123.3.0/24의 인터페이스를 이그레스 인터페이스로 사용하므로 이는 예상된 결과입니다.

ASR9K-1과 ASR9K-3 간의 직접 링크를 **종료**할 수 있습니다. 그런 다음 피어 주소는 멀티홉 링크인 ASR9K-2를 통해 연결할 수 있으므로 ping에 성공합니다. 소스 IP 주소가 양쪽 끝에서 일치하지만 BGP 세션은 여전히 활성 상태입니다.

ASR9K-1과 ASR9K-3 간의 링크가 다운되면 피어는 새 로컬 소스 IP 주소를 사용하여 ASR9K-2 경로를 통해 연결할 수 있습니다. 그러나 토폴로지 변경은 LPTS 업데이트를 트리거하지 않습니다. 포트 179의 원래 항목은 원래 로컬 IP 주소와 함께 유지됩니다. 그러면 라우터가 새 로컬 IP 주소에 대한 인그레스 TCP 요청을 허용하지 않습니다. 따라서 양쪽 끝의 BGP 세션은 활성 상태로 유지됩니다.

- Shut/No BGP 네이버 종료
- BGP 인접 디바이스 재구성
- 프로세스 BGP 다시 시작
- 이 문제를 방지할 수 있도록 양쪽에서 **update-source**를 구성합니다.
