Catalyst 9200/9300에서 StackWise 확인 및 문제 해결

이 문서에서는 Catalyst 9200/9200L 및 9300/9300L의 StackWise 구축에서 일반적인 장애 시나리오의 문제를 해결하는 방법을 설명합니다.

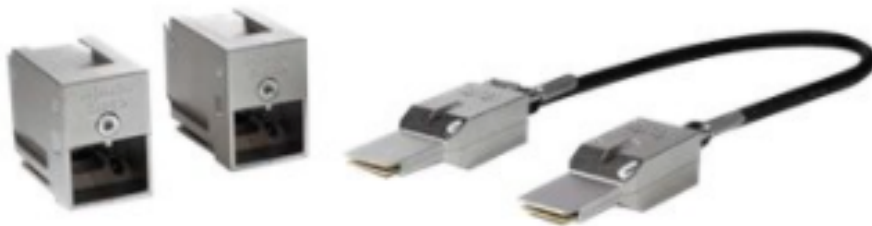
Stackwise-80 스택 키트(C9200L)

스택 키트가 제대로 설치되었는지 확인합니다. C9200L 및 C9300L에는 스택 어댑터가 필요합니다. 나비 모양 나사를 손으로 조여서 하드웨어를 적절하게 조정합니다. 나사를 과도하게 조이지 않도록 주의하십시오.

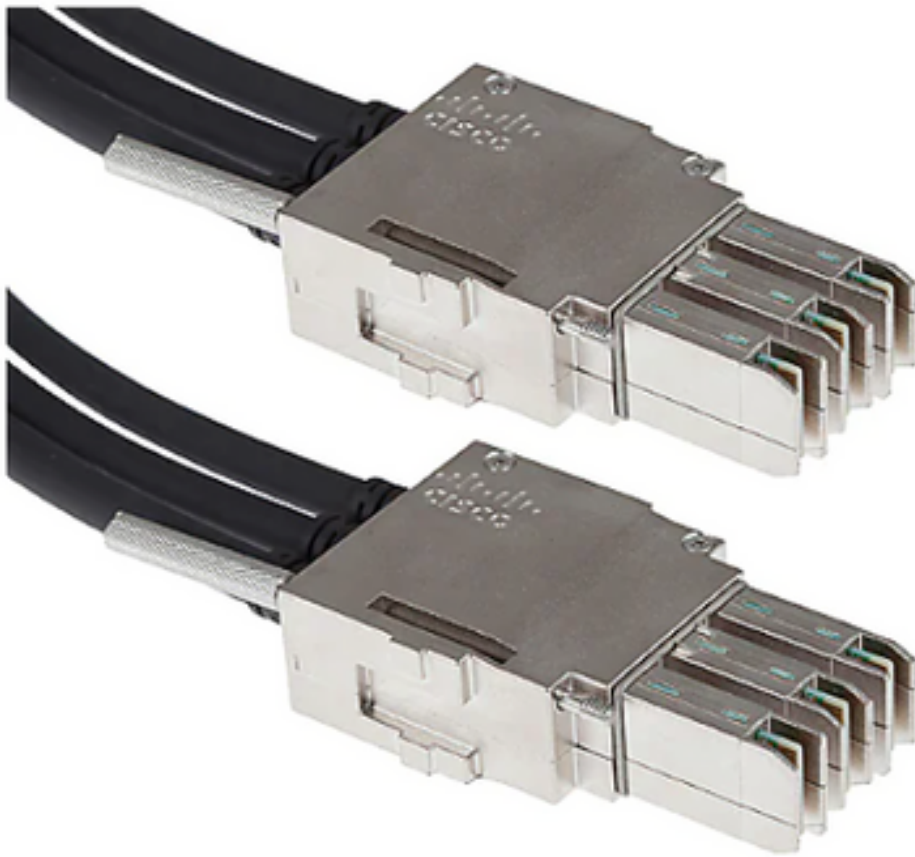
Stackwise-480 케이블 연결

C9300 스택 키트 STACK-T1-XXCM을 사용하면 케이블을 새시에 거꾸로 장착할 수 있도록 제작되었습니다. Cisco 로고가 위를 향하도록 하고 나비 모양 나사를 완전히 장착하여 잘못된 설치를 방지할 수 있는지 확인합니다.

참고: 금속에 밀링되는 Cisco 로고가 있습니다. 적절한 설치를 위해 이 로고가 오른쪽 위에 있고 거꾸로 되어 있지 않은지 확인하십시오.
