Probleemoplossing VRRP actief-probleem in VPN SD-WAN router

Dit document beschrijft hoe de Viptela SD-WAN router Virtual Router Redundancy Protocol (VRRP) moet worden opgelost in de actieve staat.

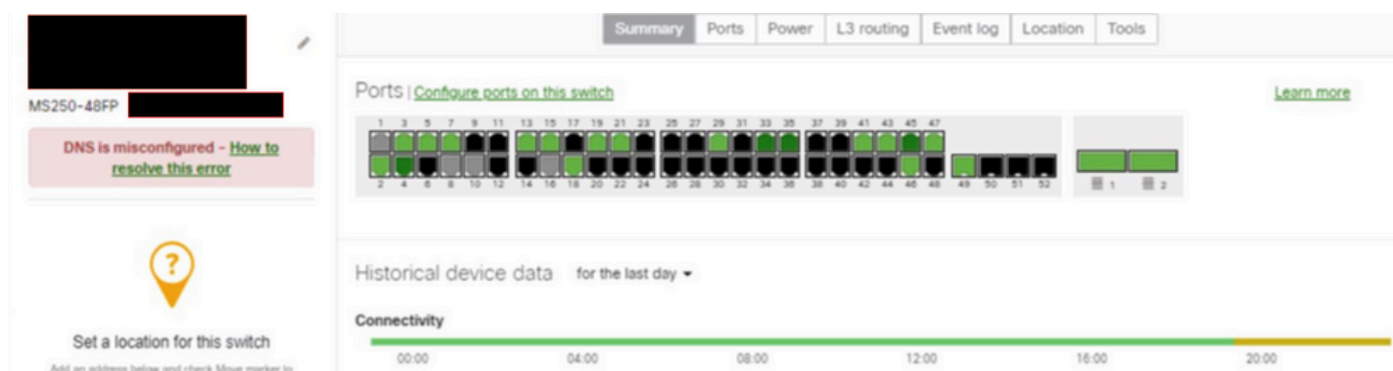
Switch 2 die met VE2 was verbonden, werd gewaarschuwd voor "DNS"-verkeerd ingesteld op het Meraki-dashboard.

Meraki-dashboard geeft aan dat AP4 en AP3 in herhalingsmodus zijn, die is aangesloten op uplink switch2, wat de waarschuwing voor slechte DNS krijgt.

1. Zet alle switches in de stapel op (tijdelijke oplossing).
2. Upgradeer de Meraki Switch firmware naar het nieuwste stabiele gebouw.
