Selectielijst voor problemen bij de probleemoplossing van HyperFlex-server

Dit document beschrijft een checklist van dingen om naar te zoeken of de HyperFlex (HX)-servers die geïntegreerd zijn in Cisco Unified Computing System Management (UCSM) niet ontdekken.

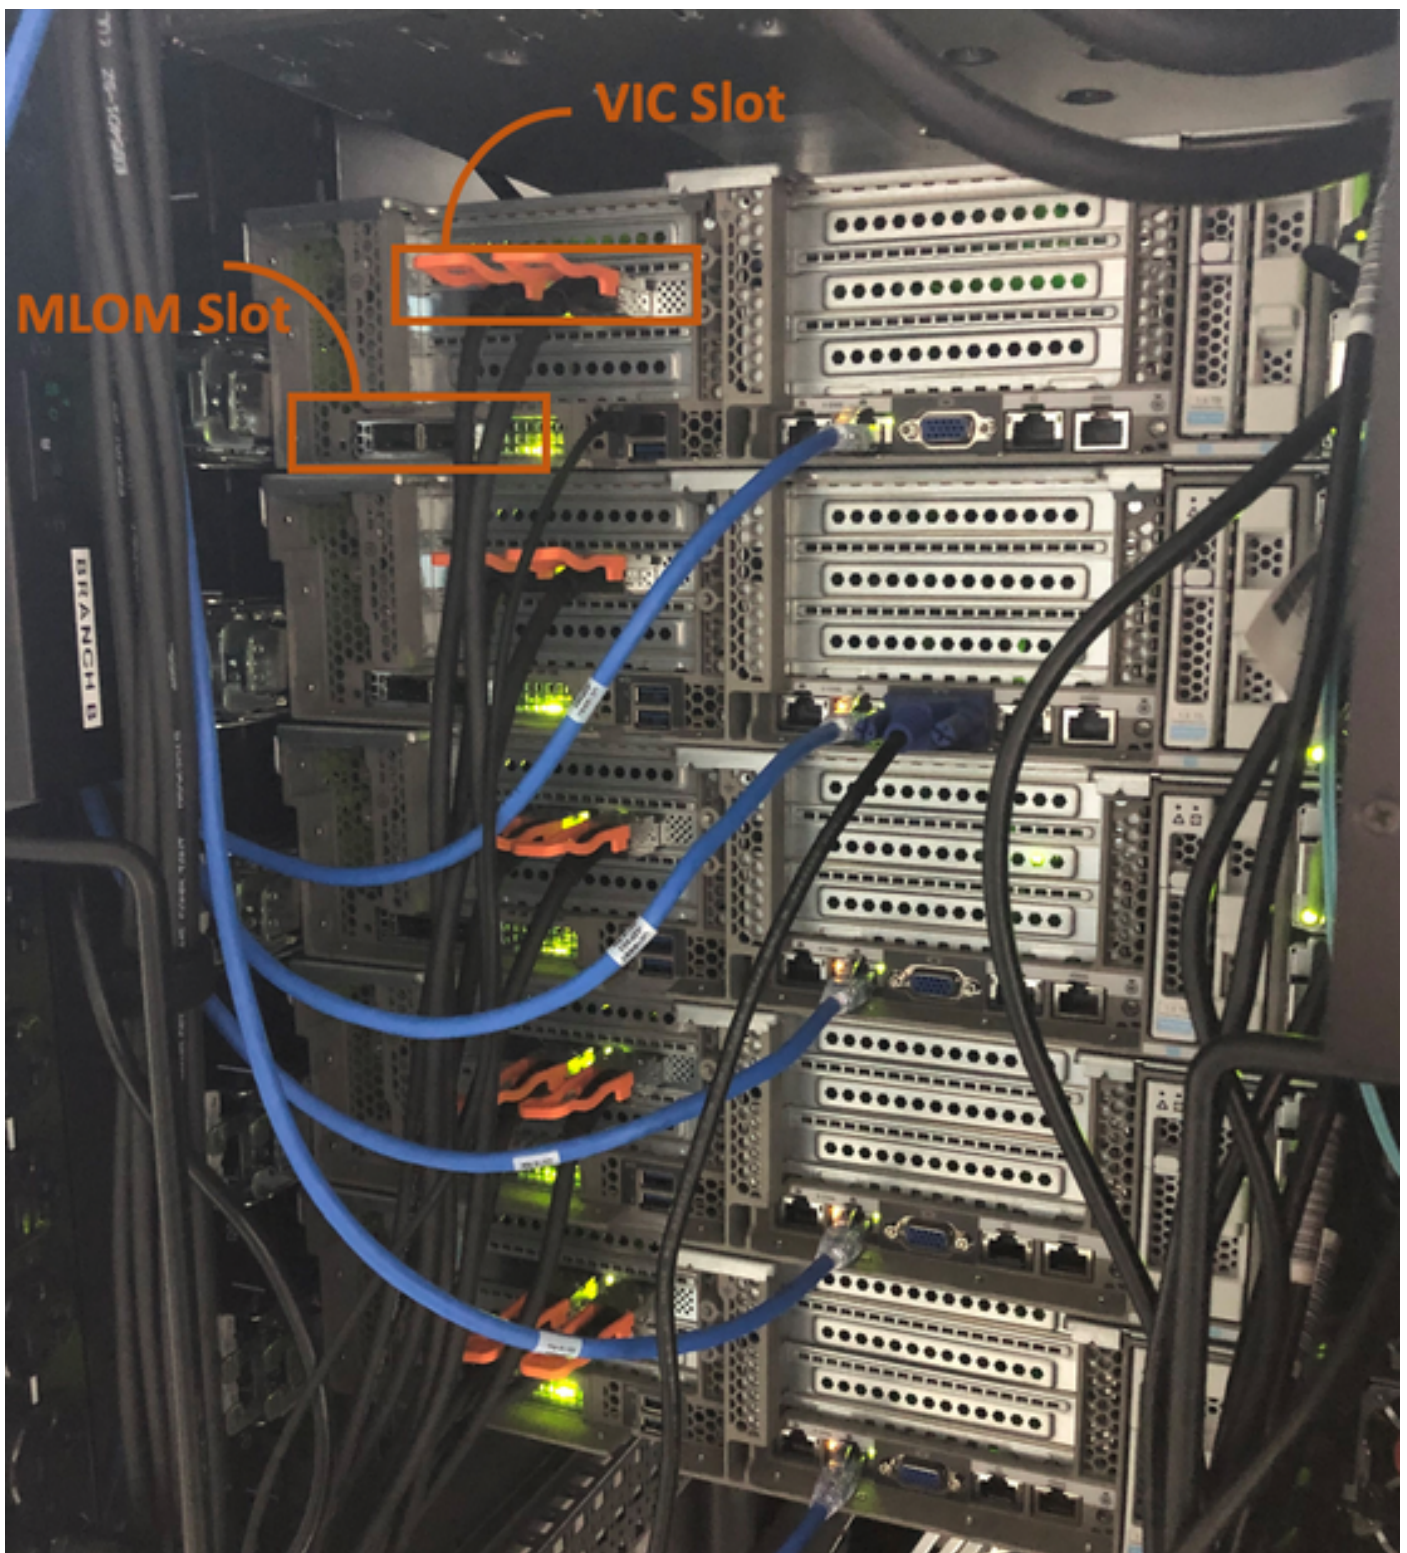
Voor HyperFlex-servers (een C240M5-server) moet u ervoor zorgen dat de MLOM-sleuf (modulair LAN op moederbord) is ingeschakeld voor de Fabric Interconnect (FI's) zodat er zich een ontdekking kan voordoen.

In dit scenario zal de server niet ontdekken omdat de sleuf van de Virtuele Interface Card (VIC) in de FI's is aangesloten.

De sleuf voor MLOM moet op de FI's zijn aangesloten zodat de ontdekking kan worden voltooid. (MLOM is verplicht voor de ontdekking van HyperFlex-servers)

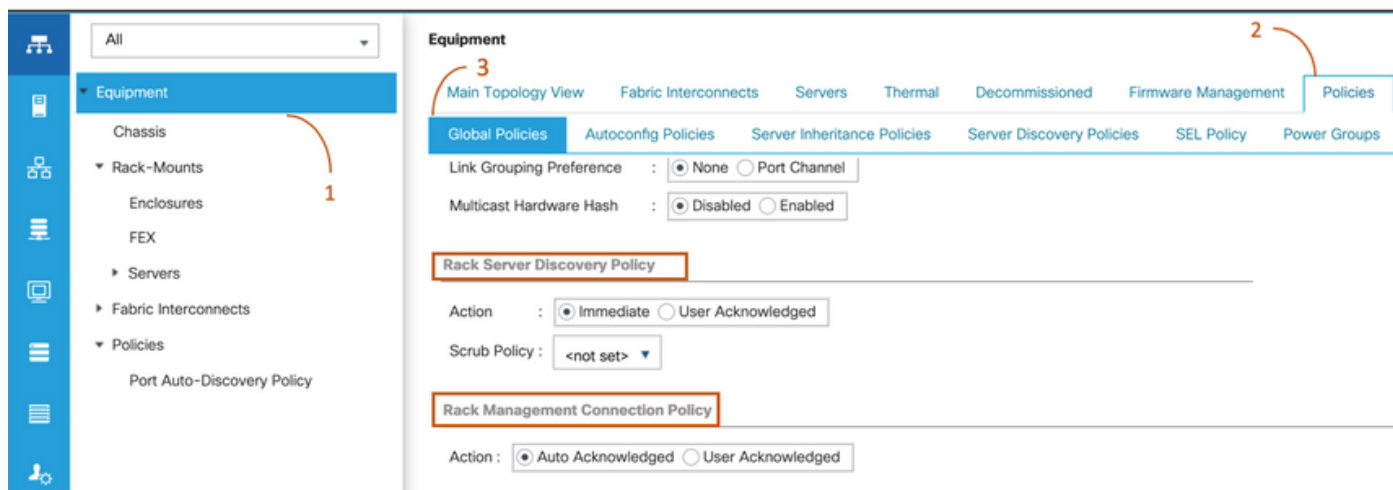
Zorg ervoor dat het detectiebeleid voor rackserver en het verbodingsbeleid voor rackbeheer niet

zijn gewijzigd

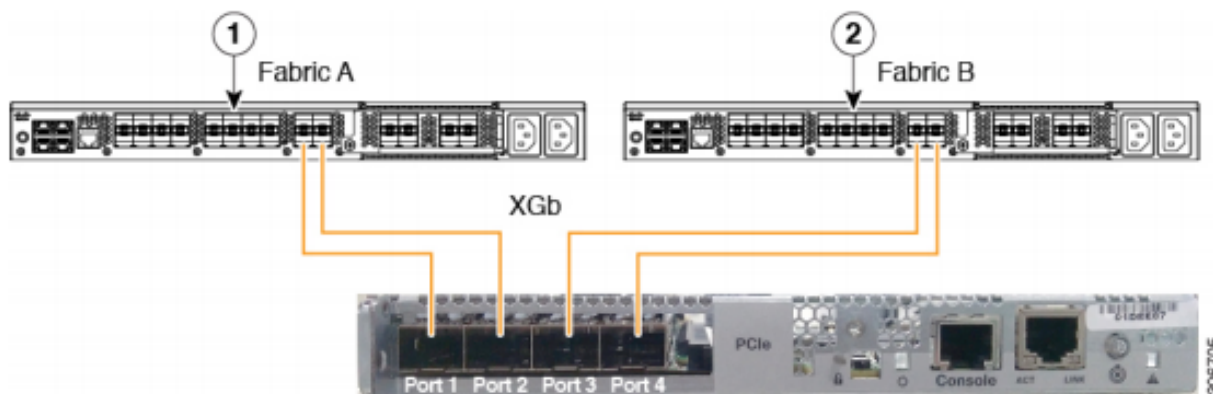
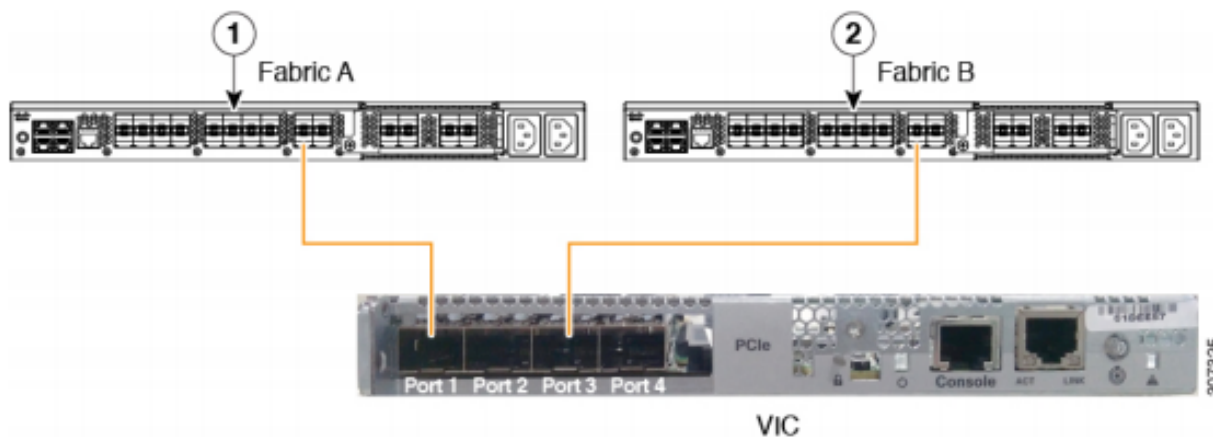
Figure 2: Direct Connect Cabling Configuration with Cisco VIC 1455 (2-Port Linking)

De poorten 1 en 2 moeten worden aangesloten op dezelfde fabric interconnect, d.w.z. fabric-A.

De poorten 3 en 4 moeten worden aangesloten op dezelfde fabric interconnect, d.w.z. fabric-B.

Dit komt door de interne havenkanalisatie architectuur binnen de kaart.

Voorzichtig: Sluit poort 1 niet aan op Fabric Interconnect A en poort 2 op Fabric Interconnect B.

Gebruik alleen poorten 1 en 3. Het gebruik van poorten 1 en 2 leidt tot ontdekking en configuratiefouten.

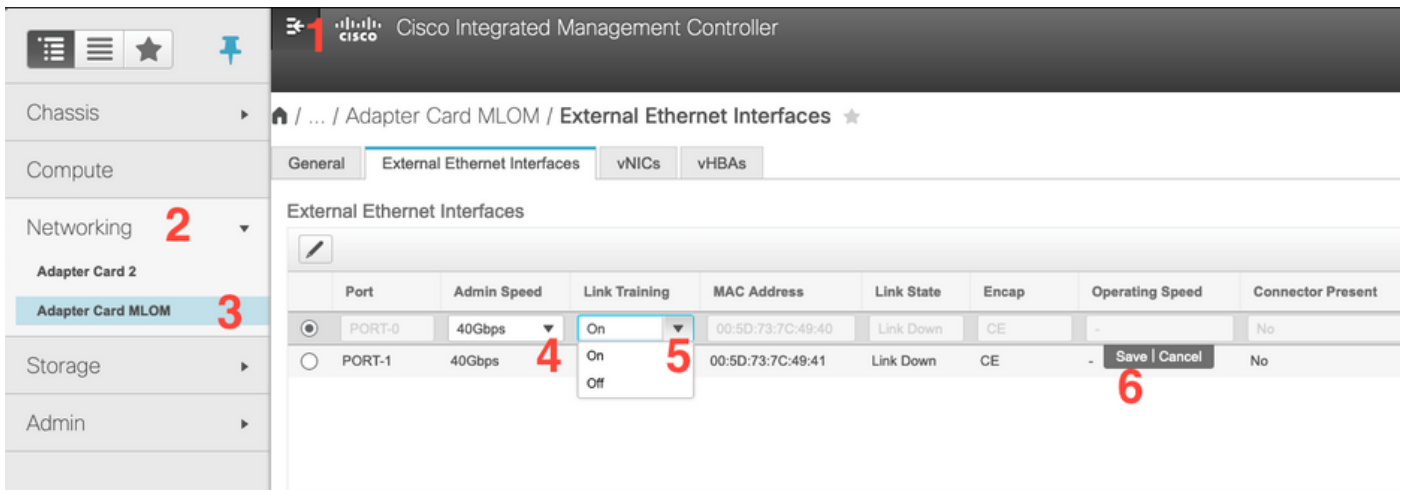
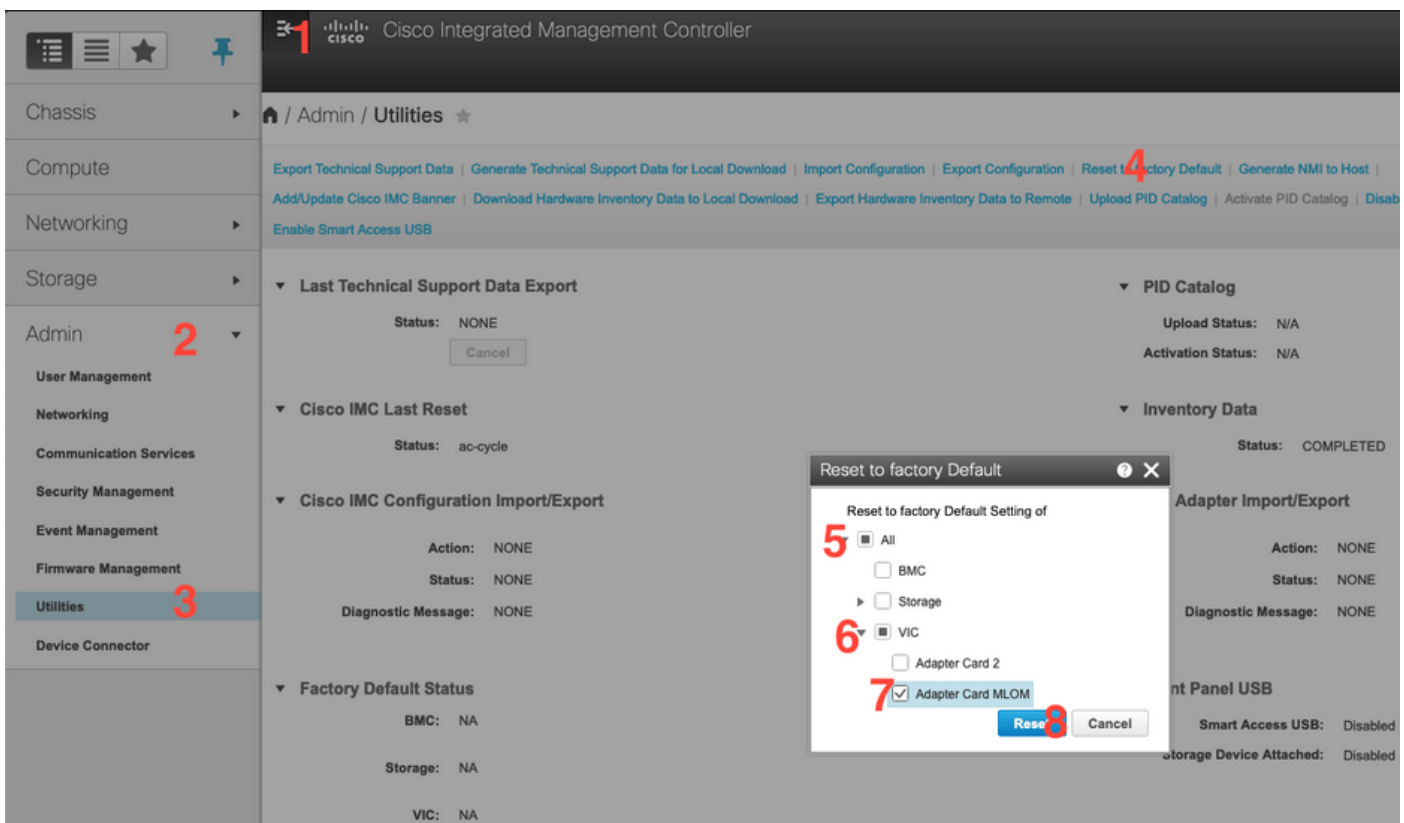
Als de verkeerde snelheid/training is geselecteerd, komen de koppelingen mogelijk niet naar boven en krijgen ze geen "link-licht".

Het is mogelijk dat de VIC-configuratie niet opnieuw wordt ingesteld door een "reset naar de fabriek" uit het[F8]-menu.

Wanneer u de standaardinstelling van de VIC-configuratie herstelt via de CIMC-webGUI, kan dit niet anders.

5. Start de server opnieuw op en voer CIMC Reset uit naar de fabriekswaarden. (Druk op de "F8" toets om de "CIMC Config" in te voeren, selecteert u onder de standaardinstellingen van de fabriek "CIMC Factory Default. Sla F10 op (Opslaan)
6. Trek de voedingskabel 30 seconden ingedrukt.
7. Sluit 10G-kabels weer aan.
8. Sluit de stroomkabels weer aan en schakel de stroom in.
Dit start het herontdekkingsproces.
