Probleemoplossing Dubbele IP-adres 0.0.0 foutmeldingen

Dit document beschrijft de foutmelding 0.0.0.0 van het duplicaat van IP-adres die is ontvangen door Microsoft Windows Vista en gebruikers van de latere versie, en de resolutie ervan.

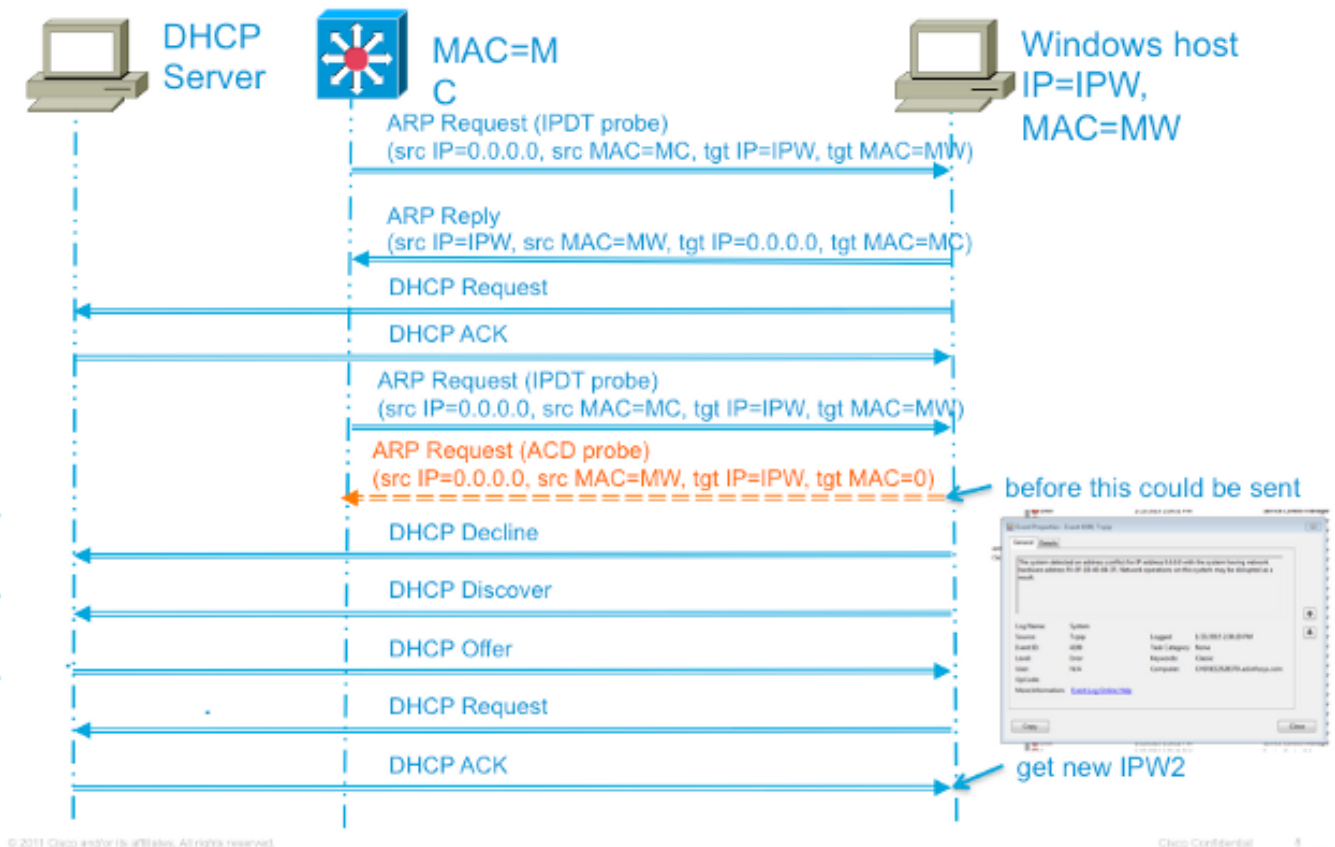
Failing Sequence Packet Flow

Als de switch een ARP-sonde voor de client verstuurt terwijl de Microsoft Windows-pc zich in de

detectiefase met dubbel adres bevindt, dan detecteert Microsoft Windows de sonde als een dubbel IP-adres en geeft een bericht weer dat er op het netwerk een dubbel IP-adres is gevonden voor 0,0.0.0. De pc krijgt geen IP-adres en de gebruiker moet het adres handmatig vrijgeven/vernieuwen, de verbinding met het netwerk verbreken en opnieuw verbinden of de pc opnieuw opstarten om netwerktoegang te krijgen.

Dit is een voorbeeld van de mislukte pakketreeks:

- De meest effectieve methode die wordt gebruikt om dit probleem te voorkomen, is de switch te configureren, zodat er een niet-RFC-conforme ARP-sonde wordt verstuurd om de sonde te betrekken van de Switch Virtual Interface (SVI) in het VLAN waar de pc zich bevindt. Als een SVI is geconfigureerd voor het Virtual Local Area Network (VLAN) en een van de twee volgende opdrachten wordt gebruikt, dan is het IP-adres van de afzender in de IPDT-sondes (IP Device Tracking) nooit 0.0.0.0. Het is dus zeker dat de fout in het dubbele IP-adres niet optreedt.

- Het belangrijkste niet-SVI alternatief dat wordt gebruikt om de kwestie rond te werken is de sonde van de switch te vertragen zodat Microsoft Windows tijd heeft om de dubbele IP adresopsporing te voltooien. Dit is alleen effectief bij toegangshavens en link-up scenario's. Voer deze opdracht in om de sonde uit te stellen:
