Probleemoplossing voor MAC-flaps/Loop op Cisco Catalyst-Switches

Dit document beschrijft hoe u problemen kunt oplossen met de MAC Flaps/Loop op Cisco Catalyst Switches.

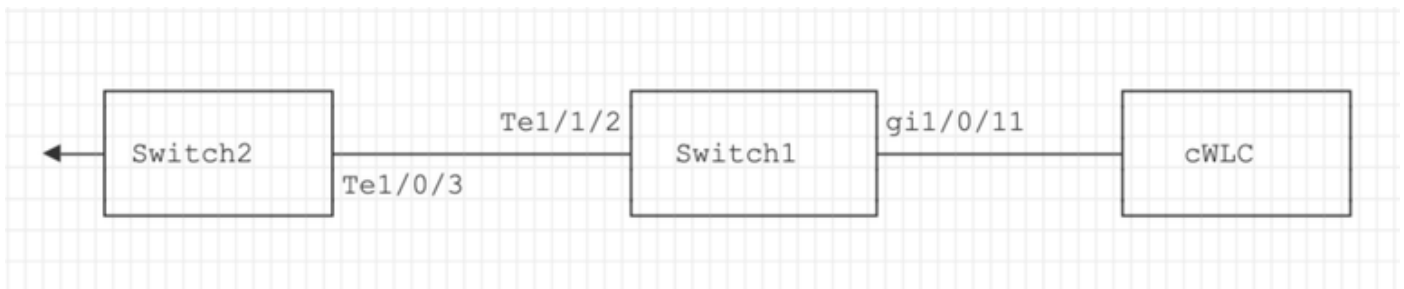
Topologie

De eWLC-controller ondervindt een verlies aan connectiviteit met de gateway en pakketdruppels voorkomen dat AP's zich bij de controller aansluiten.

Er werd gecontroleerd dat de Virtual Router Redundancy Protocol (VRRP) ID van Switch 2 en de eWLC hetzelfde waren, wat resulteerde in het genereren van dezelfde Virtual MAC door de VRRP.

De kwestie werd opgelost na het veranderen van de VRRP instantie op de WLC, die een dubbele MAC op de switch veroorzaakte die tot een verlies van connectiviteit aan de gateway en pakketdalingen leidde, die APs verhinderden zich bij het controlemechanisme aan te sluiten.

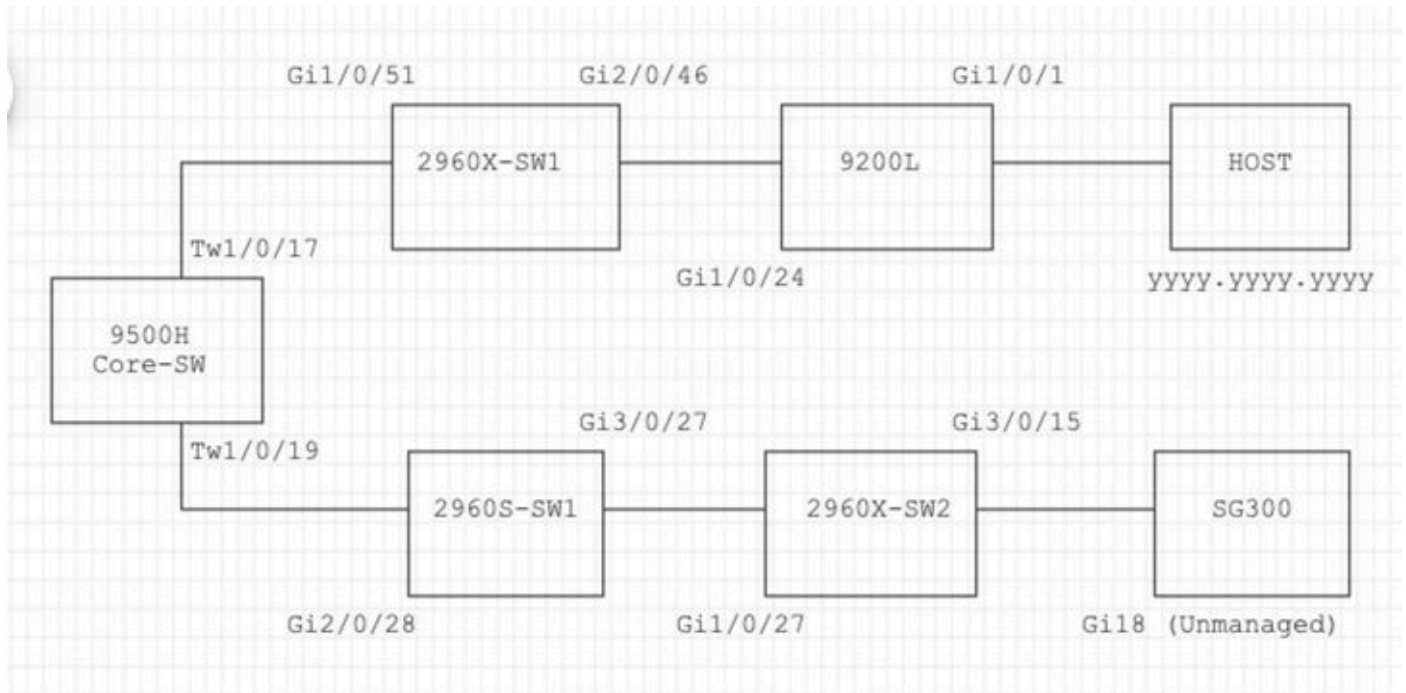
Topologie

Sommige servers zijn ontoegankelijk of hebben te maken met een aanzienlijke latentie/daling.

MAC-flaps werden gezien door de SG300 (onbeheerde) switch die was aangesloten op het netwerk.

Het probleem van de MAC-flapping werd opgelost door de poort te sluiten die was aangesloten op de onbeheerde switch SG300.
