Troubleshooting de Loops de Roteamento de Encaminhamento Expresso da Cisco

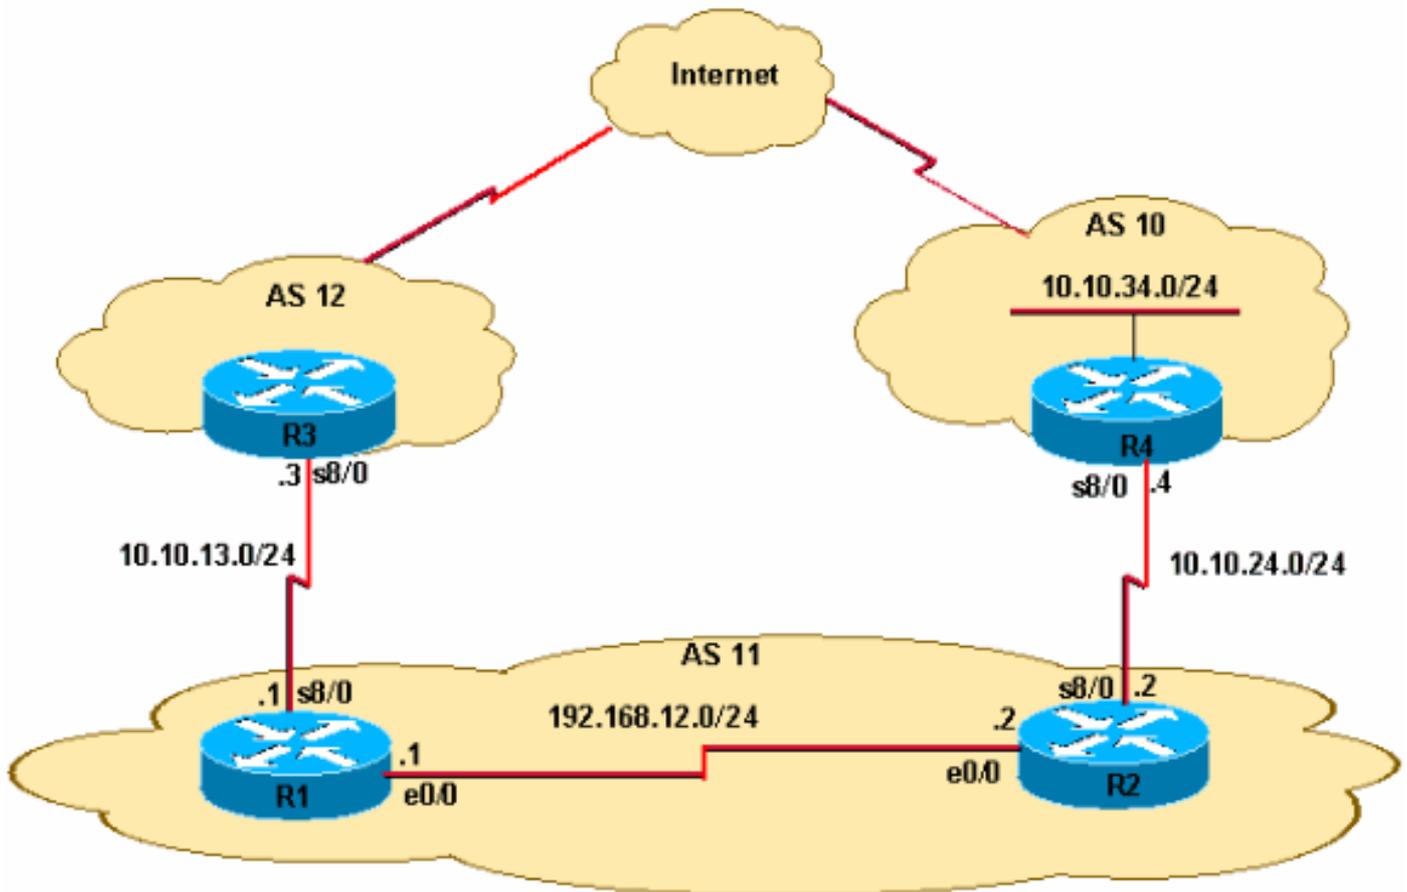
Diagrama de Rede

O roteador R1 se conecta ao R3 via Serial 8/0 e o roteador R2 se conecta ao R4 via Serial 8/0. R1 e R2 estão conectados via Ethernet 0/0, como mostrado na figura.

- O R2 recebe atualizações de prefixo de protocolo de gateway de bordo externo (eBGP) para 10.10.34.0/24 do R4. R2 propaga esse prefixo para R1 por meio do BGP interno (iBGP).
- R2 tem uma rota padrão estática (0.0.0.0/0) que aponta para o endereço IP serial 8/0 de R4 10.10.24.4.
- R2 também tem uma rota padrão flutuante de backup (rota IP 0.0.0.0 0.0.0.0 Ethernet0/0 10) que aponta para a interface Ethernet 0/0 para rotear pacotes se a conexão serial entre R2 e R4 falhar.
- R1 tem uma rota padrão que aponta para a Serial 8/0 de R3 com o endereço IP 10.10.13.3.
