Por que RIP ou IGRP não suporta redes descontínuas?

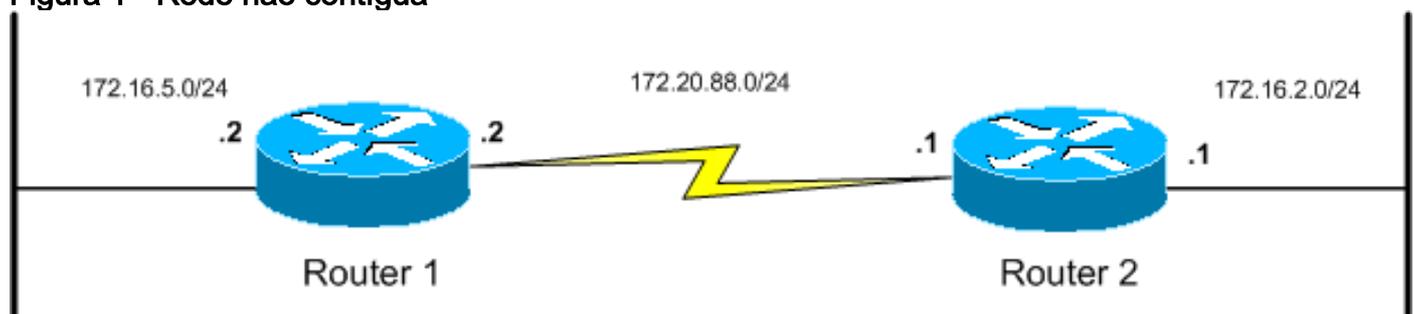
Figura 1 - Rede não contígua

Uma rede não contígua compreende uma rede principal que separa uma outra rede principal. Na [figura 1](#), uma sub-rede da rede 172.20.0.0 separa a rede 172.16.0.0. 172.16.0.0 é uma rede não contígua. Este documento descreve porque o RIPv1 e o IGRP não suportam redes não contíguas e explica como você pode contornar esse problema.

RIP e IGRP são protocolos classful. Sempre que o RIP anunciar uma rede através de um limite de rede principal diferente, o RIP resumirá a rede anunciada no limite de rede principal. Na [figura 1](#), quando o roteador 1 envia uma atualização que contém 172.16.5.0 ao roteador 2 através de 172.20.88.0, o roteador converte 172.16.5.0/24 em 172.16.0.0/16. Esse processo é chamado de sumarização automática.

O comportamento de RIPv1 e de IGRP é tal que, quando o roteador 1 e o roteador 2 trocam atualizações, ambos não adquirem informações sobre as sub-redes anexadas de 172.16.5.0/24 e de 172.16.2.0/24. Em consequência disso, os dispositivos destas duas sub-redes são incapazes de se comunicarem um com o outro.

Em algumas situações, as redes não contíguas são inevitáveis. Nessas situações, a Cisco recomenda que você não utilize o RIPv1 ou o IGRP. Protocolos de roteamento como o EIGRP ou o OSPF são mais adequados para essa situação.

Caso você utilize o RIPv1 ou o IGRP com redes não contíguas, é preciso utilizar rotas estáticas para estabelecer a conectividade entre as sub-redes não contíguas. Neste exemplo, essas rotas estáticas estabelecem a conectividade:
