Por que o OSPF não forma adjacência em um PRI, BRI ou interface do discador?

Esta Nota Técnica explica um problema com a formação da adjacência OSPF quando as interfaces do discador são configuradas como links ponto-a-ponto.

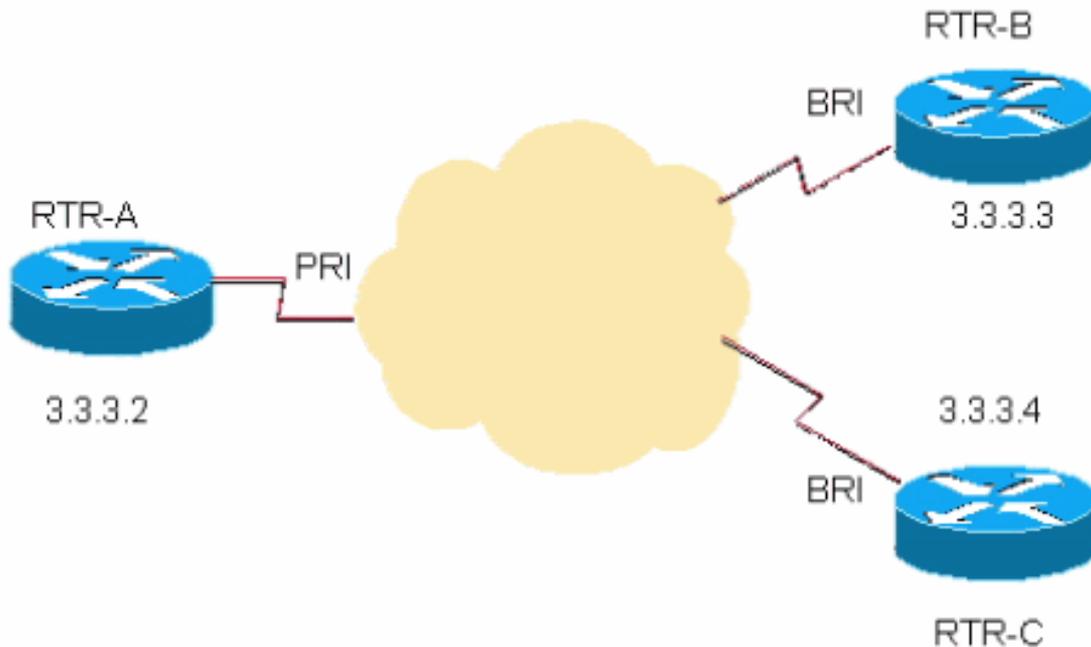
O tipo de rede OSPF nas interfaces PRI (Primary Rate Interface Interface de Taxa Primária), BRI (Basic Rate Interface) e de discador é ponto-a-ponto, o que significa que uma interface não pode formar adjacência com mais de um vizinho. Um problema comum quando uma interface PRI, BRI ou de discador tenta formar uma adjacência de OSPF é que o vizinho fica preso no processo de exstart/exchange. Vamos ver um exemplo.

Podemos depurar essa situação usando o comando **debug ip ospf adj**. Vamos ver alguns exemplos de saída obtidos ao executar este comando no RTR-B na figura acima:

Para resolver esse problema, altere o tipo de rede em todos os roteadores para point-to-multipoint. Isso altera o comportamento do OSPF para enviar pacotes unicast após o estado de 2 vias. Agora o RTR-B recebe apenas pacotes destinados a si mesmo e o RTR-C recebe pacotes destinados a si mesmo. Alterar o tipo de rede dessa forma garante que o roteador OSPF formará adjacência em uma interface PRI, BRI ou de discador.
