Solucionar problemas de recarregamento do Catalyst 9200/9300 devido a problemas de pilha

Este documento descreve como solucionar problemas de recarregamento inesperado devido a problemas de pilha nos switches Catalyst 9000.

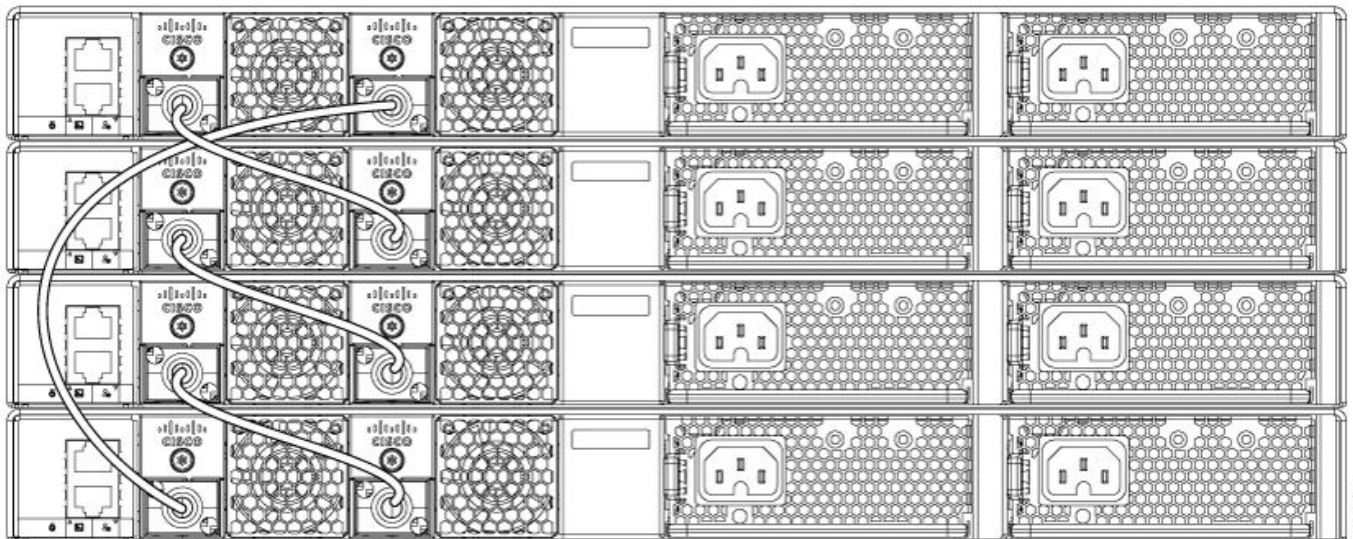
Catalyst 9200L e 9200

Dessa forma, a configuração da pilha se parece com essas imagens.
