Solucionar os problemas mais comuns de chamadas Business to Business pelo Expressway

Este documento descreve os problemas mais comuns na implantação Business to Business (B2B). Como solucionar problemas de chamadas B2B pelo Expressways.

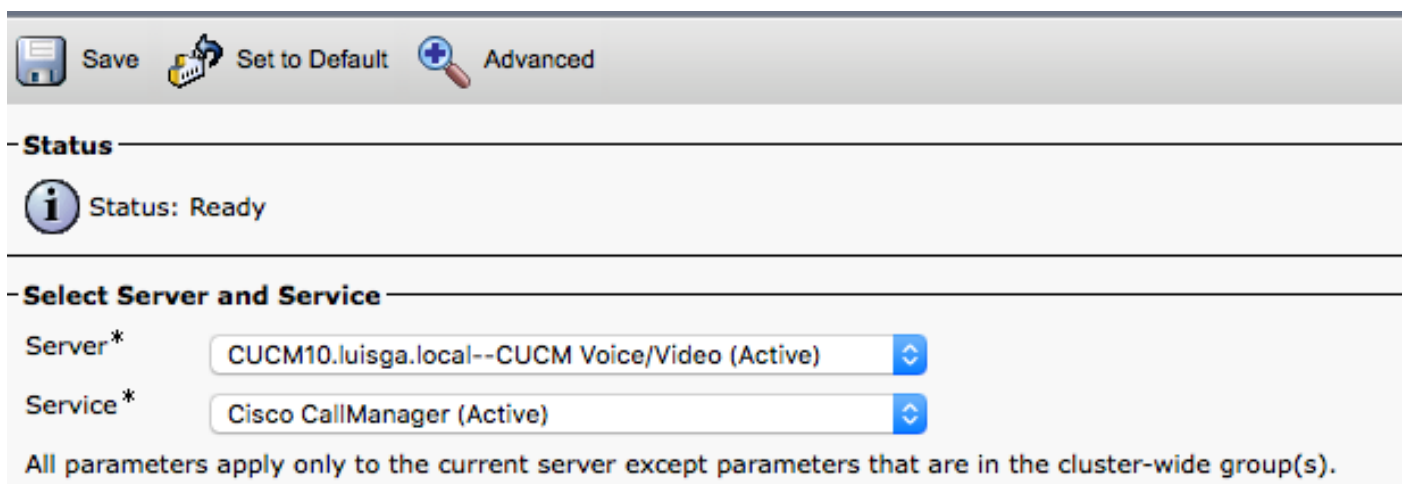
Chamadas de endpoints do TelePresence registradas no VCS, entrando em um tronco de protocolo de início de sessão (SIP) para o CUCM, falham com "//SIP/SIPTcp/wait_SdlReadRsp: Ignorar mensagem grande. Permitir somente até 5000 bytes. Redefinindo conexão."

No CUCM 8.6 e anterior, o valor padrão do tamanho máximo de mensagem de entrada SIP era de 5000, depois que o CUCM 9.X mudou para 11000. No entanto, a atualização do 8 ou abaixo da versão 9 ou 10 vão manter o valor padrão na versão anterior do software (5000).

Aumentar o parâmetro de serviço avançado do CUCM Tamanho de máximo de mensagem de entrada SIP do valor padrão de 5000 para um tamanho adequado para esses tipos de chamadas. 11000 parece ser um bom valor para a maioria dos cenários previstos do cliente.

Na **página de administração do CUCM**, navegue até **Parâmetros de serviço** e **selecione o servidor CUCM e o CallManager Service**:

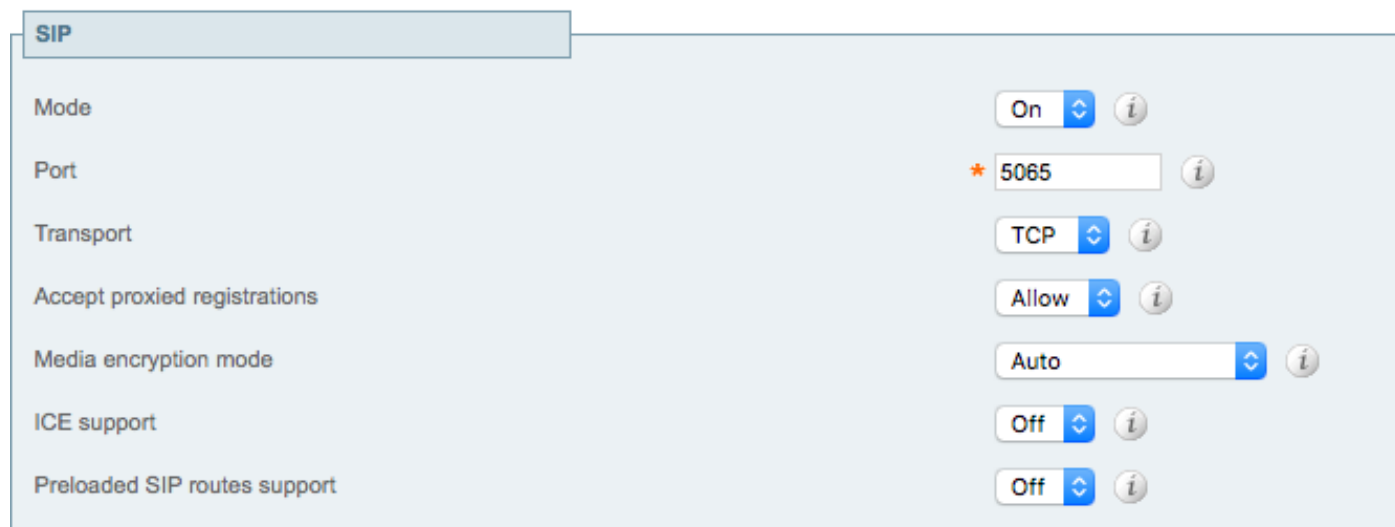
Isso pode acontecer quando a porta entre a zona de vizinho e o perfil de segurança de tronco sip não corresponde ou é configurado para ser 5060/5061.

O MRA usa uma comunicação em linha enquanto chamadas B2B usam uma comunicação de tronco, o CUCM tem uma limitação que não permite que comunicações de tronco e em linha passem pela mesma porta. Como o MRA na maior parte das vezes é configurado automaticamente, as implantações B2B precisam usar uma porta diferente.

Para fazer isso, a porta de destino configurada na zona de vizinho para o CUCM (no VCS-C/Expressway-C) precisa ser diferente de 5060/5061, normalmente 5065 é usado, mas outros podem ser usados, a porta configurada precisa corresponder à porta configurada no perfil de segurança do tronco sip atribuída ao tronco de sip neste servidor no CUCM.

A porta SIP na zona vizinha do VCS/Expressway precisa corresponder à porta configurada no perfil de segurança do tronco SIP, como mostrado na imagem.

Na **página de administração do Expressway**, navegue até **Configuração > Protocolos > SIP**
