Identificar e Solucionar Problemas de Falhas de Chamada de Saída de GroundStart FXO Analógico

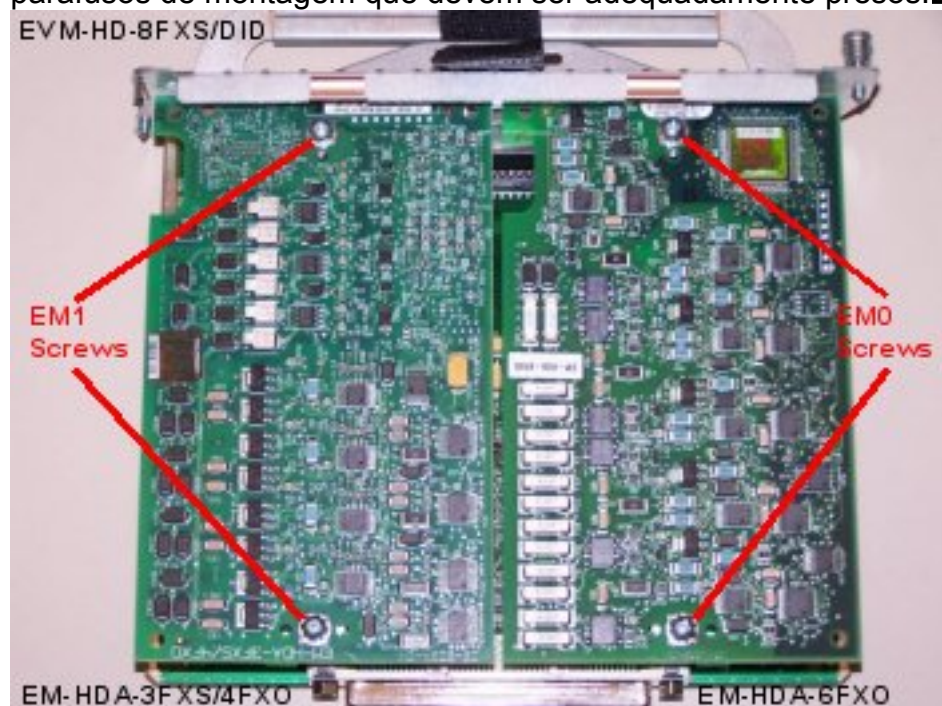
1. Conforme discutido anteriormente na Etapa 3 da seção [Troubleshooting Steps for GS Call Failures](#), sempre deve ser observado o aterramento elétrico apropriado. Isso é especialmente importante em Módulos de Expansão FXO (EMs - FXO Expansion Modules) instalados em Módulos de Rede (NMs - Network Modules) básicos. No EVM-HD-8FXS/DID, estes EMs são o EM-HDA-6FXO e EM-HDA-3FXS/4FXO; e no NM-HDA-4FXS, é o EM2-HDA-4FXO. A conexão elétrica entre os EMs e o NM básico constitui outro grau de separação entre o terra elétrico do gabinete e o NM, e deve-se ter cuidado para garantir que os EMs estejam firmemente fixados ao NM para que toda a conectividade elétrica seja sonora. Para cada EM, dois parafusos de montagem devem ser instalados com 6 a 8 lbs de entrada (67,8 N-cm) de binário. **A falha em proteger adequadamente o hardware EM com ambos os parafusos compromete a confiabilidade do produto; e, no caso de portas FXO, a falha em apertar corretamente os dois parafusos de montagem pode fazer com que a operação de chamada de saída FXO GroundStart falhe na hora.** Estas fotos mostram os parafusos de montagem que devem ser adequadamente presos: EVM-HD-8FXS/DID

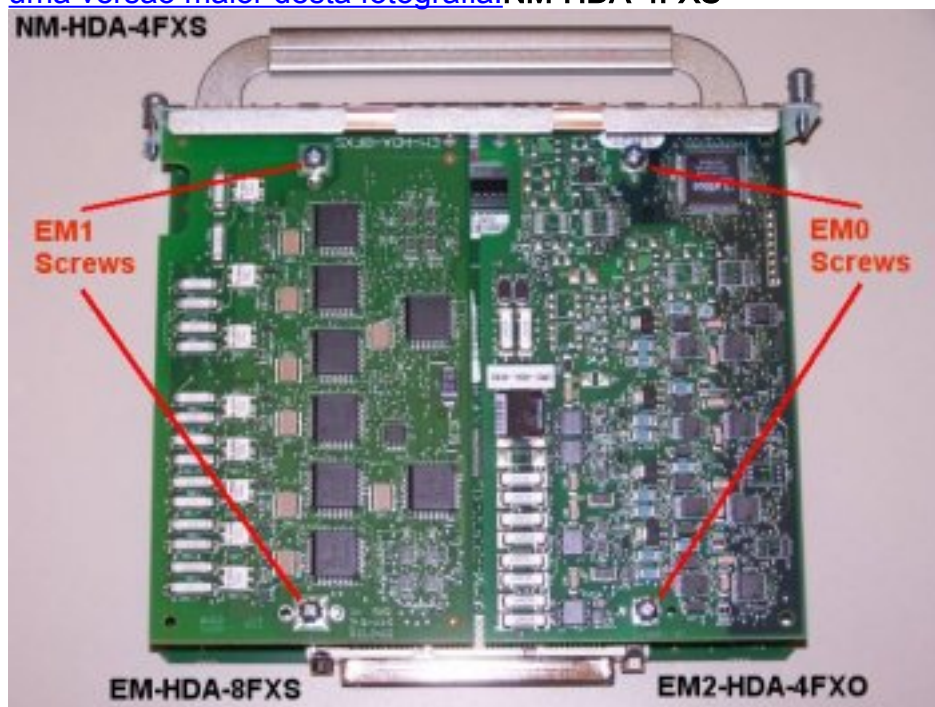
[uma versão maior desta fotografia.](#) NM-HDA-4FXS

[de Telefonia Analógica de Alta Densidade a uma Rede](#) para EMs no NM-HDA-4FXS. Para cada EM, dois parafusos de montagem devem ser instalados com 6 a 8 lbs de entrada (67,8 N-cm) de binário. **A falha em proteger adequadamente o hardware EM com ambos os parafusos compromete a confiabilidade do produto; e, no caso de portas FXO, a falha em apertar corretamente os dois parafusos de montagem pode fazer com que a operação de chamada de saída FXO GroundStart falhe na hora.** Para obter mais informações sobre considerações de aterramento, consulte estes documentos: [Instalação do Grounding Lug nos Cisco 2600 e 3600 Series Routers](#) [Instalação da conexão terra do chassi em procedimentos de instalação do chassi para Cisco 2800 Series Routers](#) [Aterramento do roteador na instalação dos roteadores Cisco 3800 Series em um rack de equipamentos](#) [Conectando Módulos de Rede de Telefonia Analógicos de Alta Densidade a uma Rede](#)
