# 一些电缆调制解调器为什么显示负的时间偏移量？

## 简介

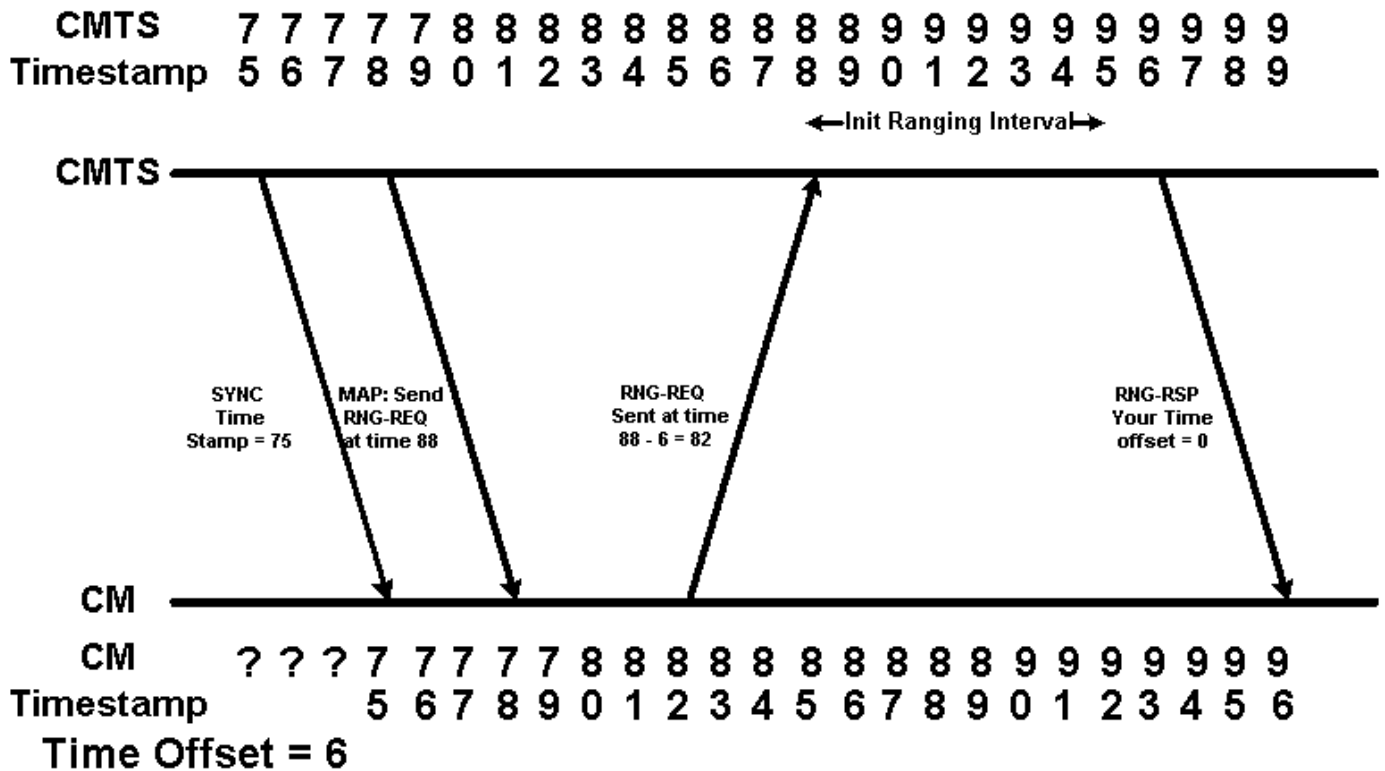
图 3

图3显示了调制解调器在执行初始测距时记住其原始时间偏移的事件顺序。在此图中, 我们假设CMTS和电缆调制解调器之间的传播延迟在调制解调器离线和尝试重新联机之间保持不变。

在图中, 电缆调制解调器被告知在时间戳8发送初始测距请求。由于电缆调制解调器记住其先前的时间偏移, 因此它决定在时间戳88 - 6 = 82发送测距请求。这意味着来自电缆调制解调器的初始测距请求在时间戳88到达CMTS。因此, CMTS会认为此电缆调制解调器的时间偏移为零。在以下show cable modem输出中, MAC地址为00ff.de4d.b3ef的调制解调器显示这种行为。

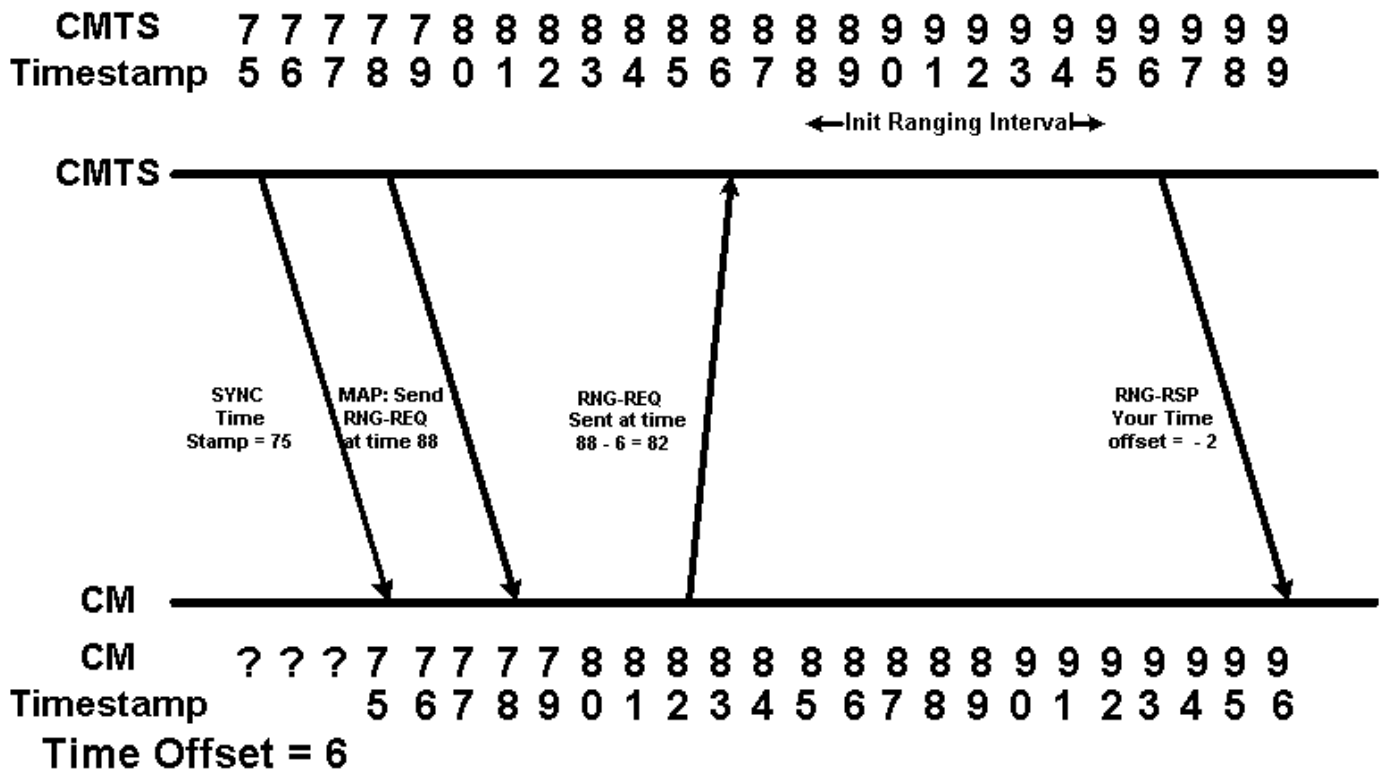
图 5

另一种可能情况是，在调制解调器离线和尝试重新联机之间，CMTS和电缆调制解调器之间路径的传播延迟略有下降。如图 5 所示。

在图5中，电缆调制解调器的测距请求由CMTS在时间戳86（初始测距间隔开始之前为2个单位）处接收。假设CMTS仍能接收和解释此测距请求，CMTS会认为电缆调制解调器的定时偏移为负2。这表示在show cable modem输出中报告的定时偏移为负数的真实场景。在以下show cable modem中，输出MAC地址为00ff.de4d.b3ef的调制解调器显示这种行为。

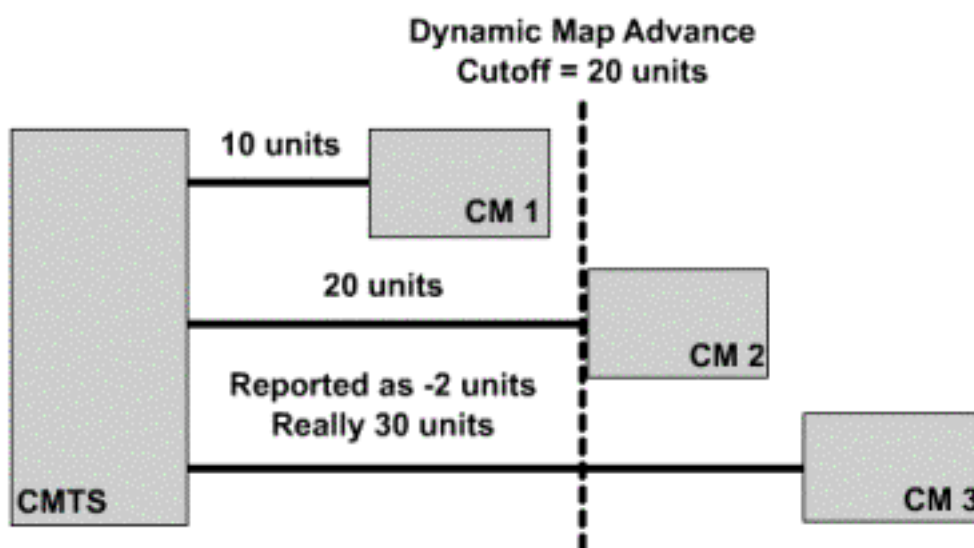
如果距离CMTS最远的电缆调制解调器出现负时间偏移问题，则CMTS会认为此电缆调制解调器与CMTS的距离比实际更近。换句话说，show cable modem输出中此调制解调器的时间偏移将远小于实际值。这意味着当Dynamic Map-Advance算法计算所有电缆调制解调器的最大往返延迟时，将不能正确考虑调制解调器与CMTS的真实距离。这会导致此最远调制解调器的连接问题。

图7显示了系统中最远的电缆调制解调器的时间偏移不正确的情况。即使最远调制解调器的实时偏移是30，报告的时间偏移是-2。这意味着动态映射高级算法会认为系统中最远的调制解调器是时间偏移为20的调制解调器。这会使系统中最远的调制解调器超出动态映射高级截止点。

如果CMTS上显示此消息，您应联系调制解调器供应商并请求提供不显示问题的固件版本。

为确保出现负时间偏移问题的电缆调制解调器保持连接，可能需要关闭动态映射高级算法，直到连接到CMTS的所有电缆调制解调器都运行符合DOCSIS的固件。要在特定下游端口上禁用动态映射高级，请在CMTS上输入以下命令。
